Foto 1 – Startpunkt – Nordhausen- Weg asphaltiert

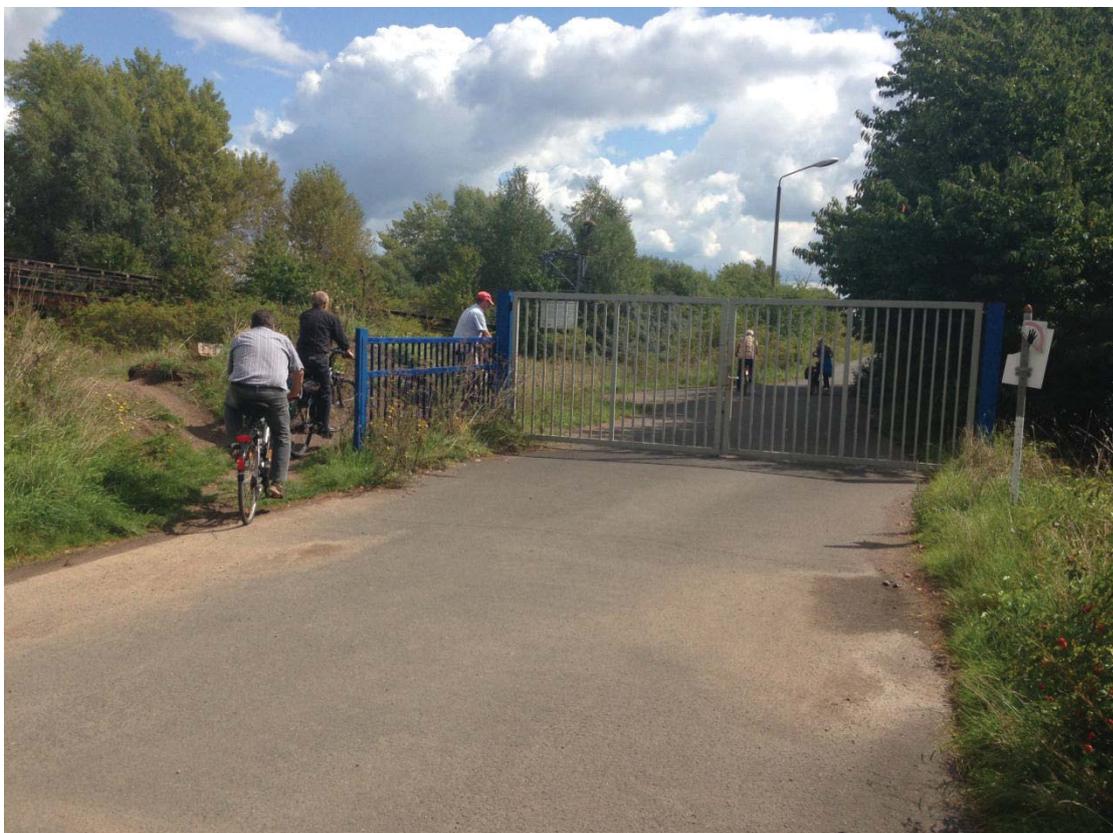
**Foto 12 – Weg nach Heringen (nördlich Bahnlinie entlang des Möwensees)
Toranlage verschlossen**

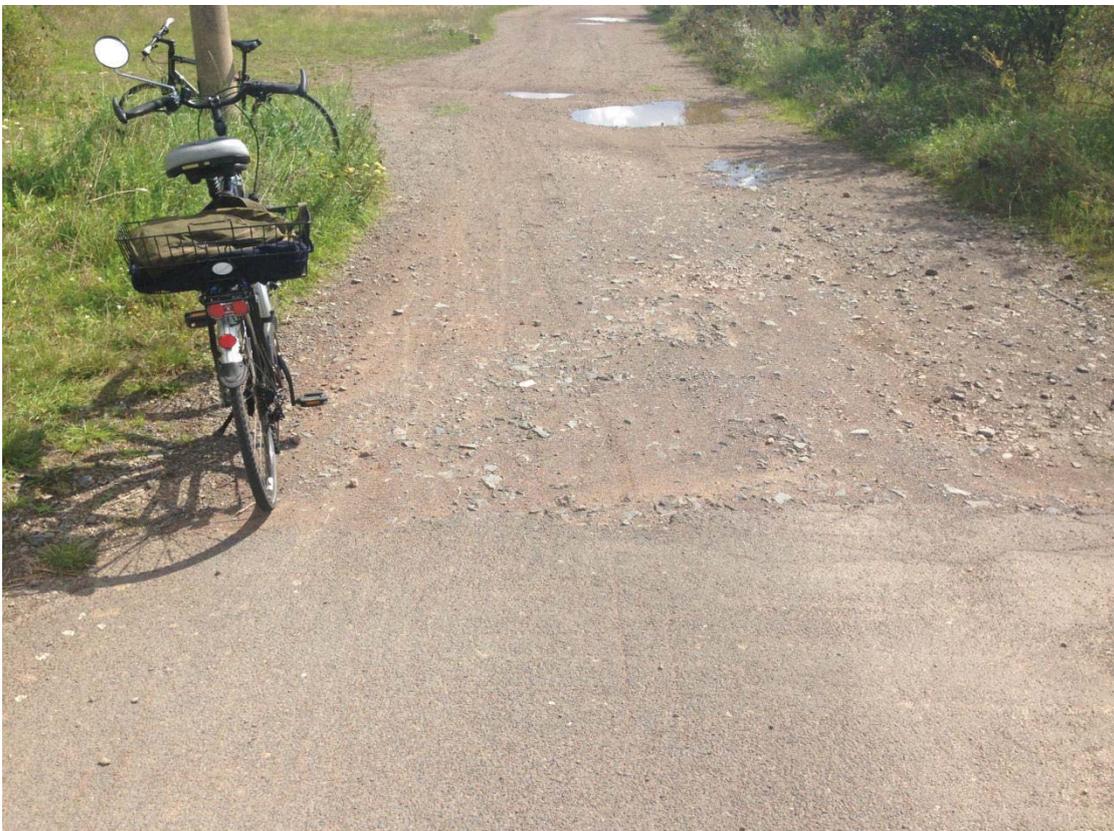
Foto 14 – Weg nach Heringen Belagswechsel bei Vogelbeobachtungsstation

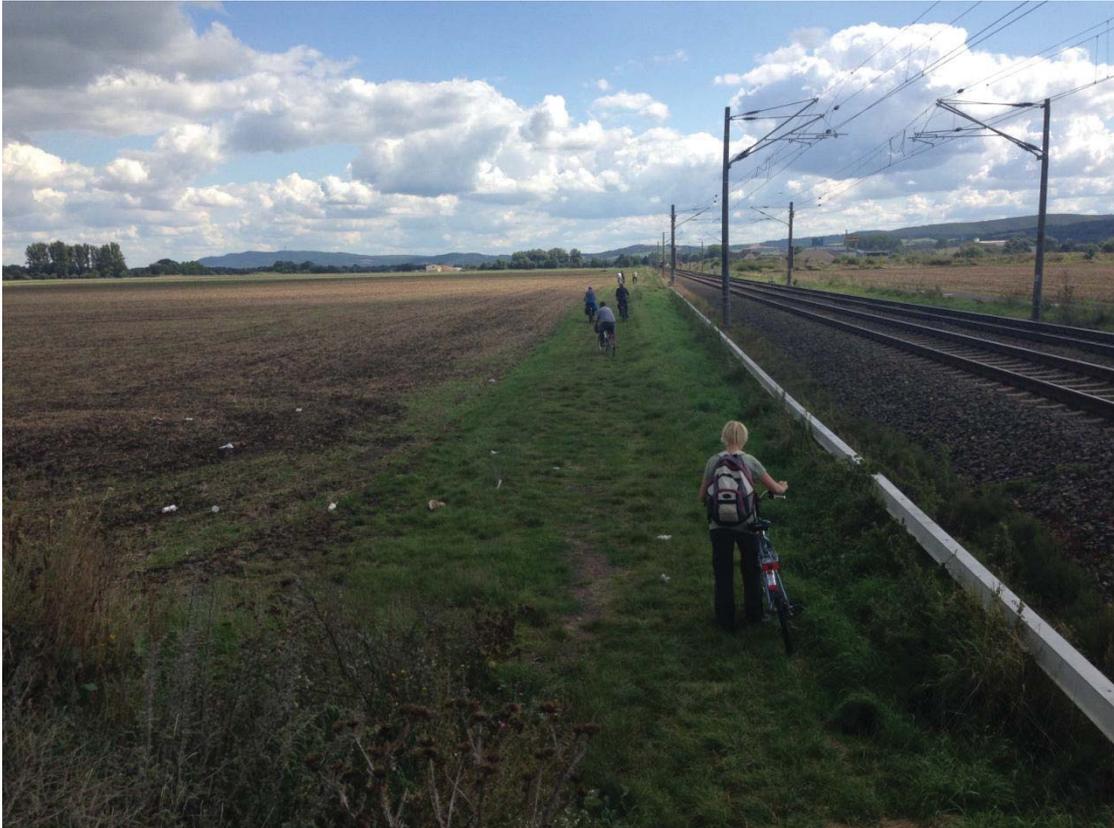
Foto 23 – Wegeverlauf dicht an den Bahnschienen, Untergrund schlecht

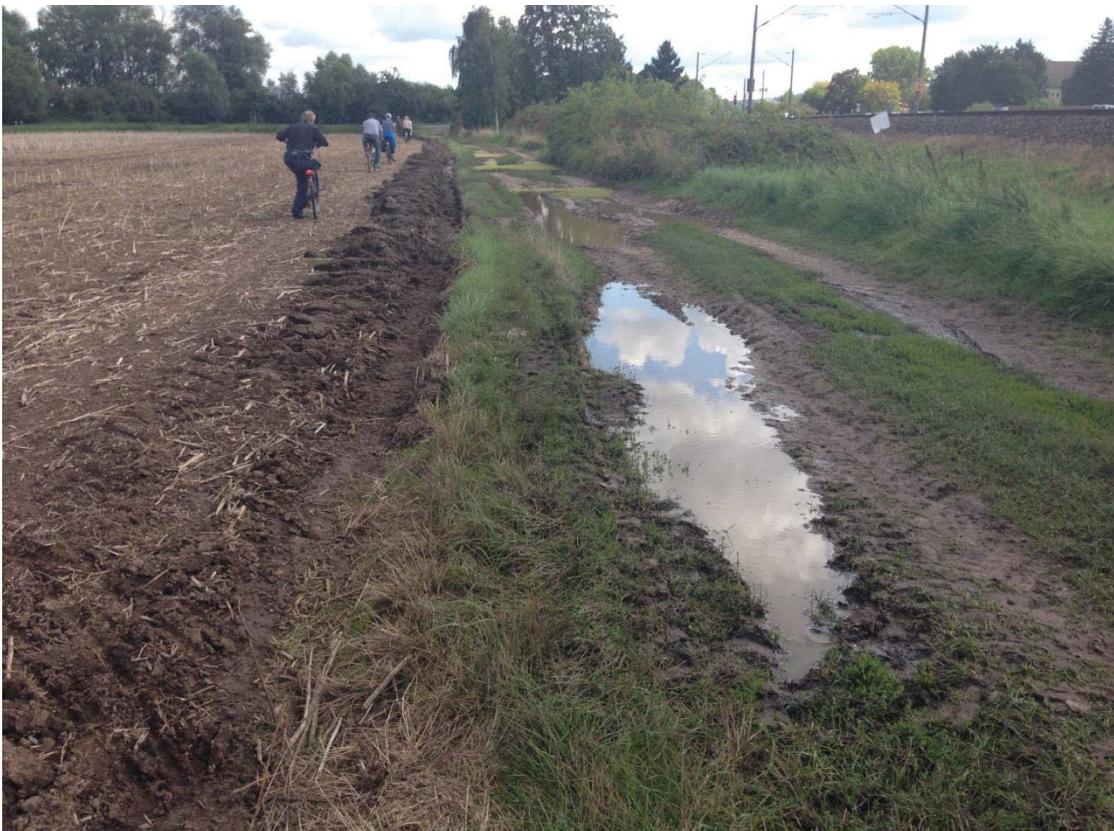
Foto 24 –Untergrund schlecht/Fahrrinnen

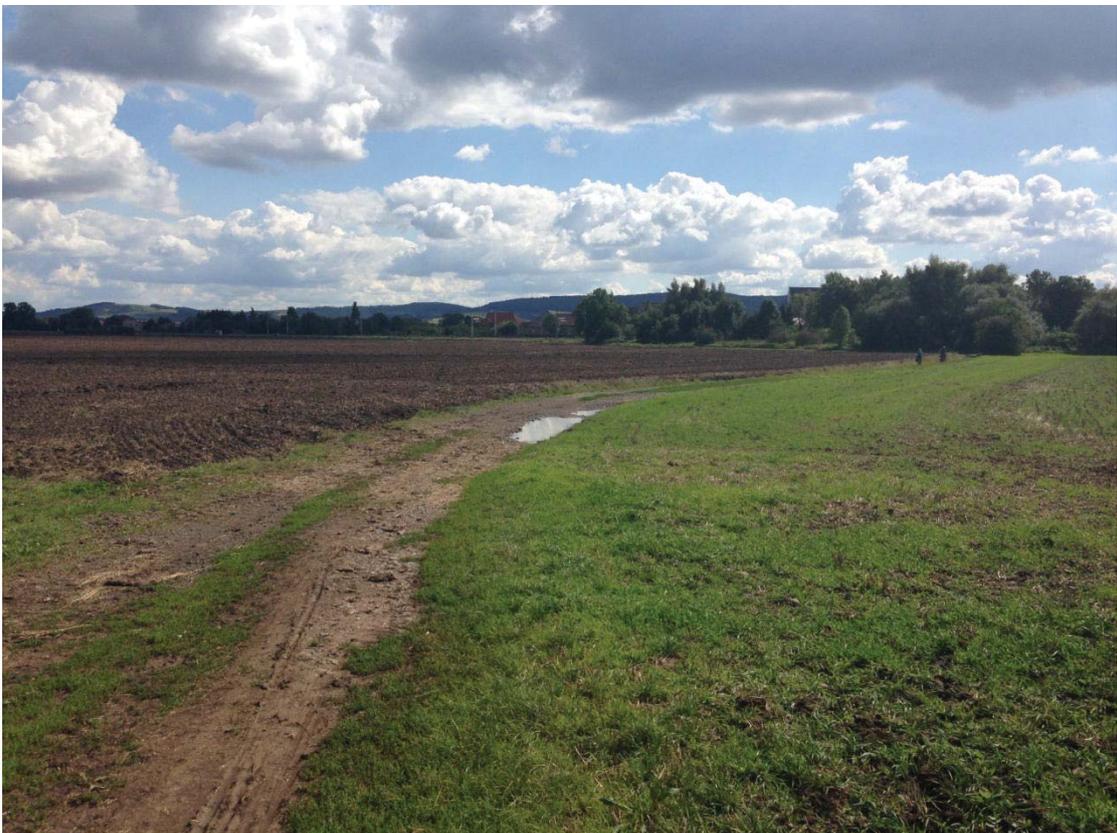
Foto 28 – Blick auf Heringen – Untergrund schlecht

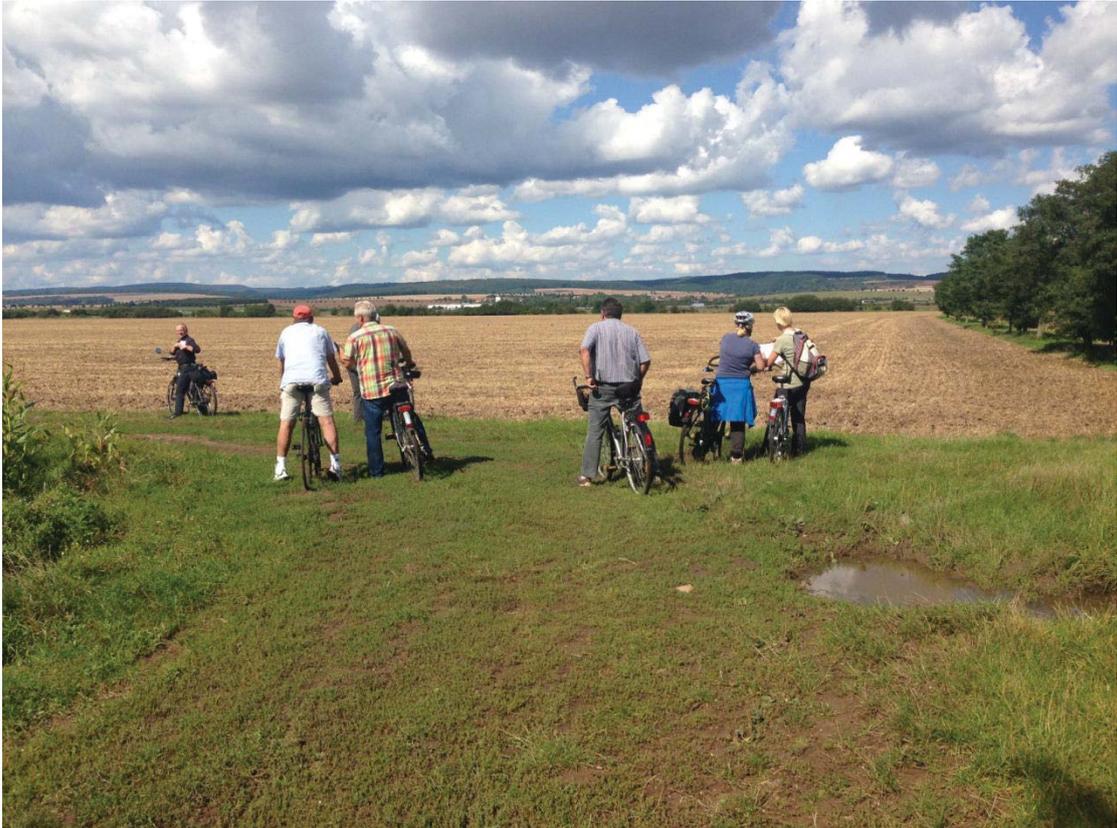
Foto 38 – Heringen Ri. Urbach, Untergrund sehr schlecht, Spurrinnen

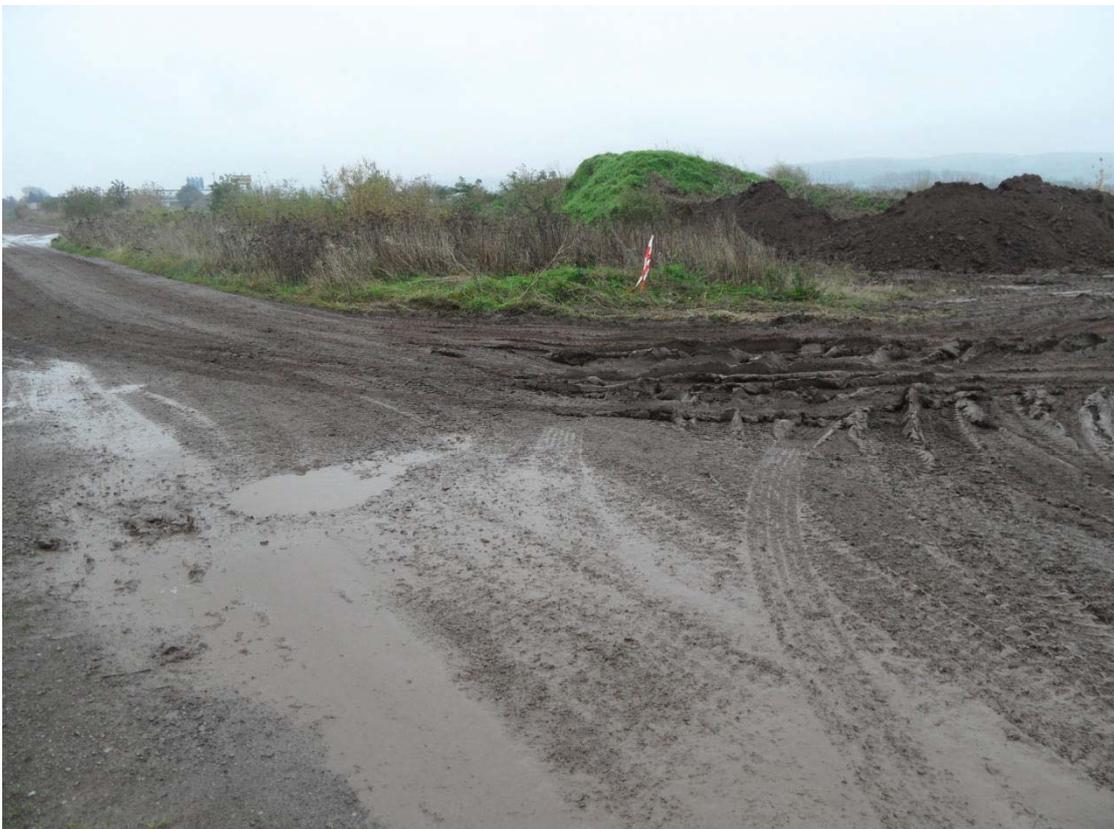
Foto 84 – Lagerstätte Erdaushub Heringer Weg, stark verschmutzte Fahrbahn
