Foto 1 – Startpunkt – Nordhausen- Weg asphaltiert

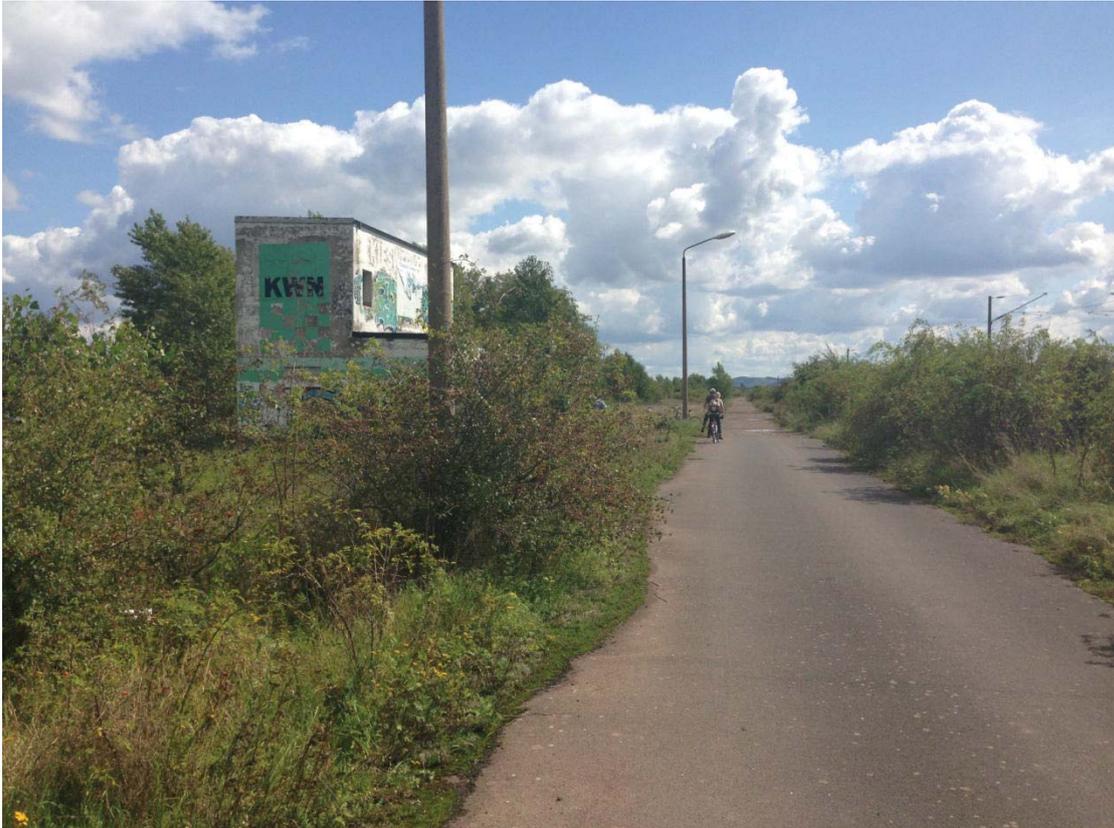
**Foto 12 – Weg nach Heringen (nördlich Bahnlinie entlang des Möwensees)
Toranlage verschlossen**

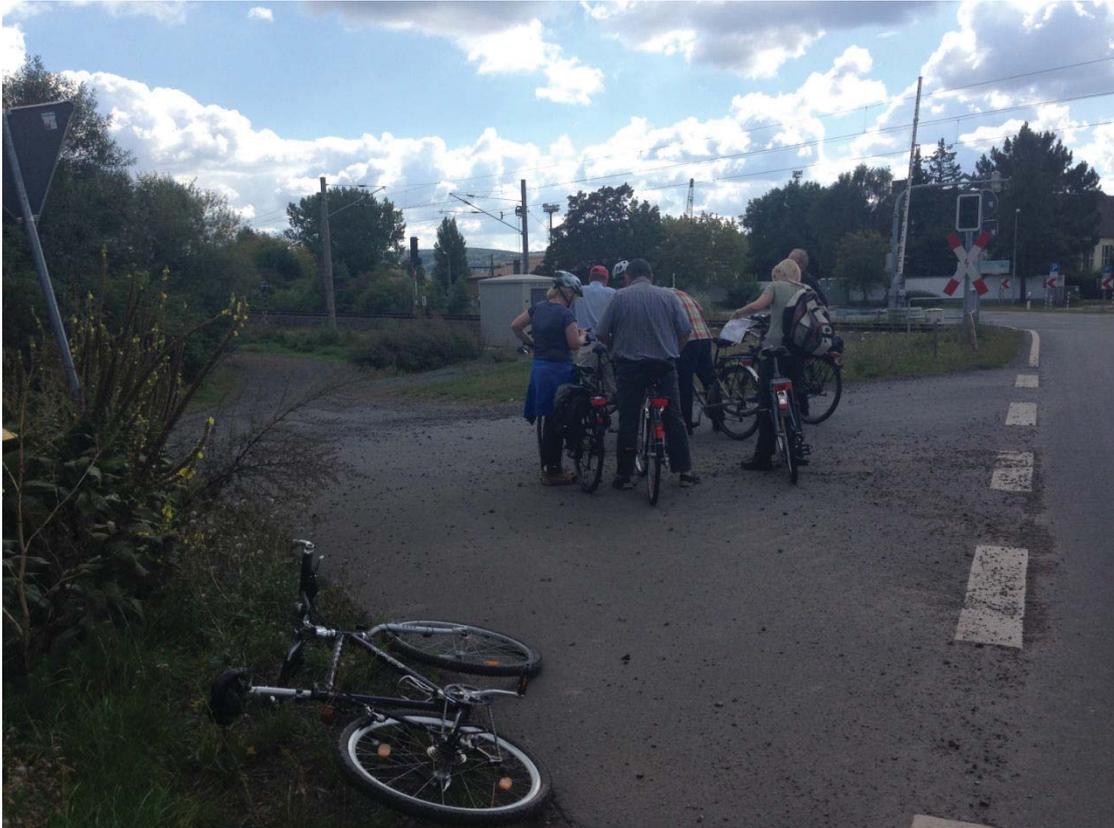
Foto 24 –Untergrund schlecht/Fahrrinnen

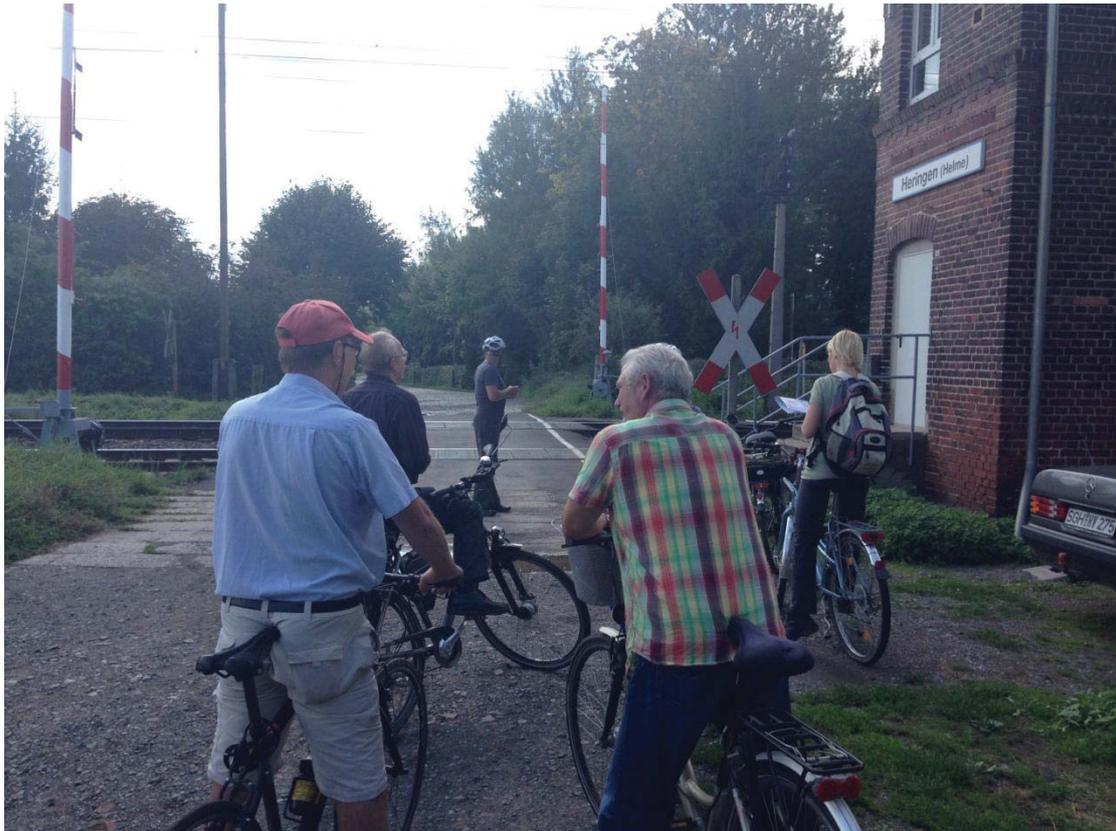
Foto 28 – Blick auf Heringen – Untergrund schlecht

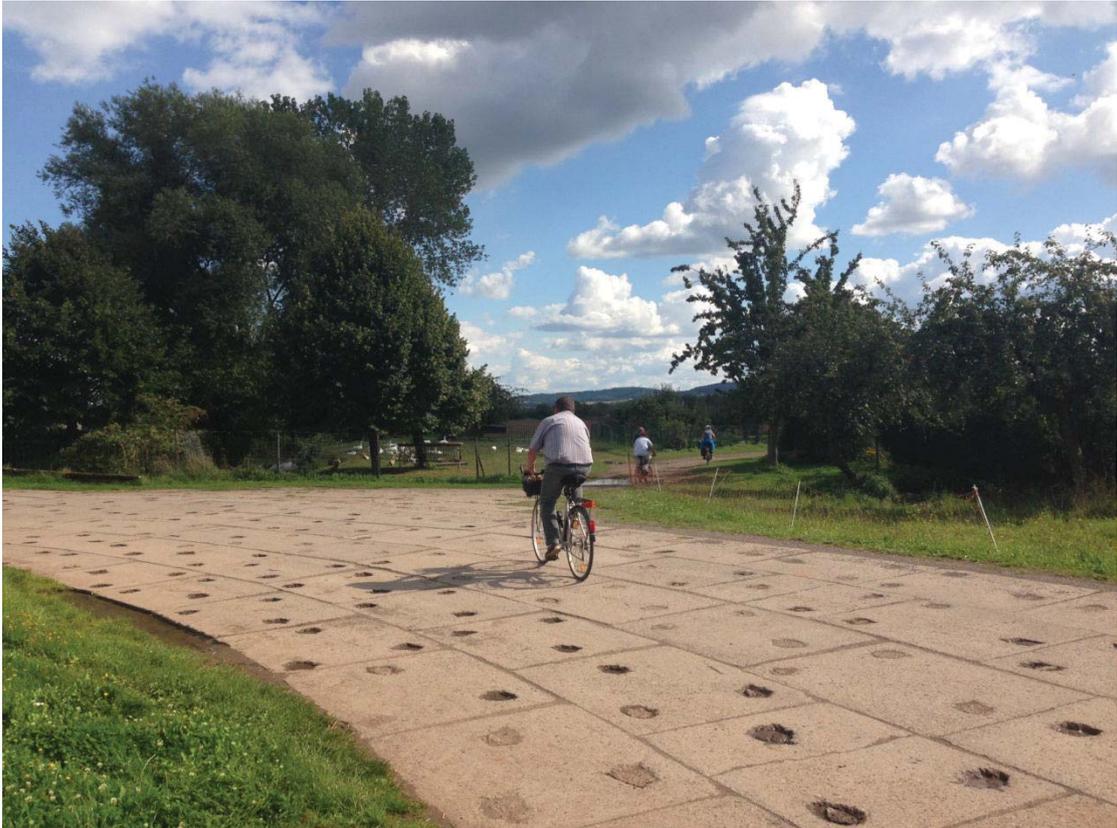
Foto 48 – Ortsdurchfahrt Windehausen, Beton

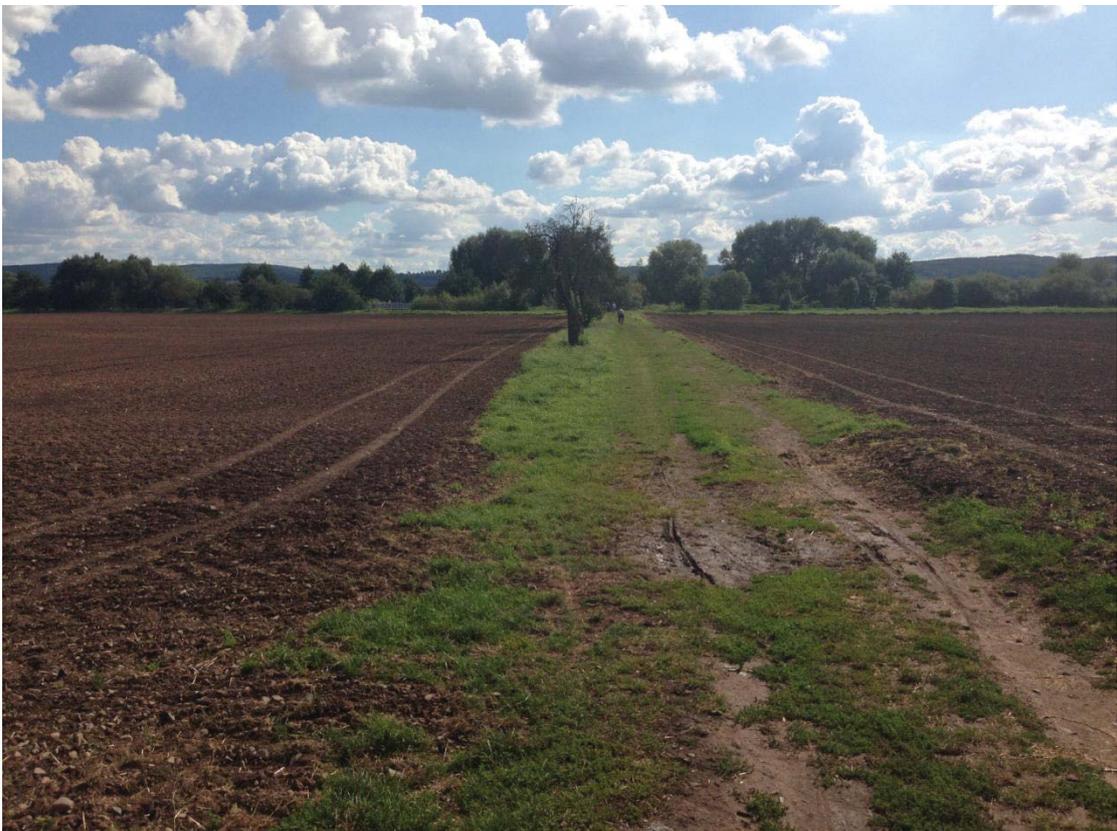
Foto 49 – Blick Ri. Windehäuser See

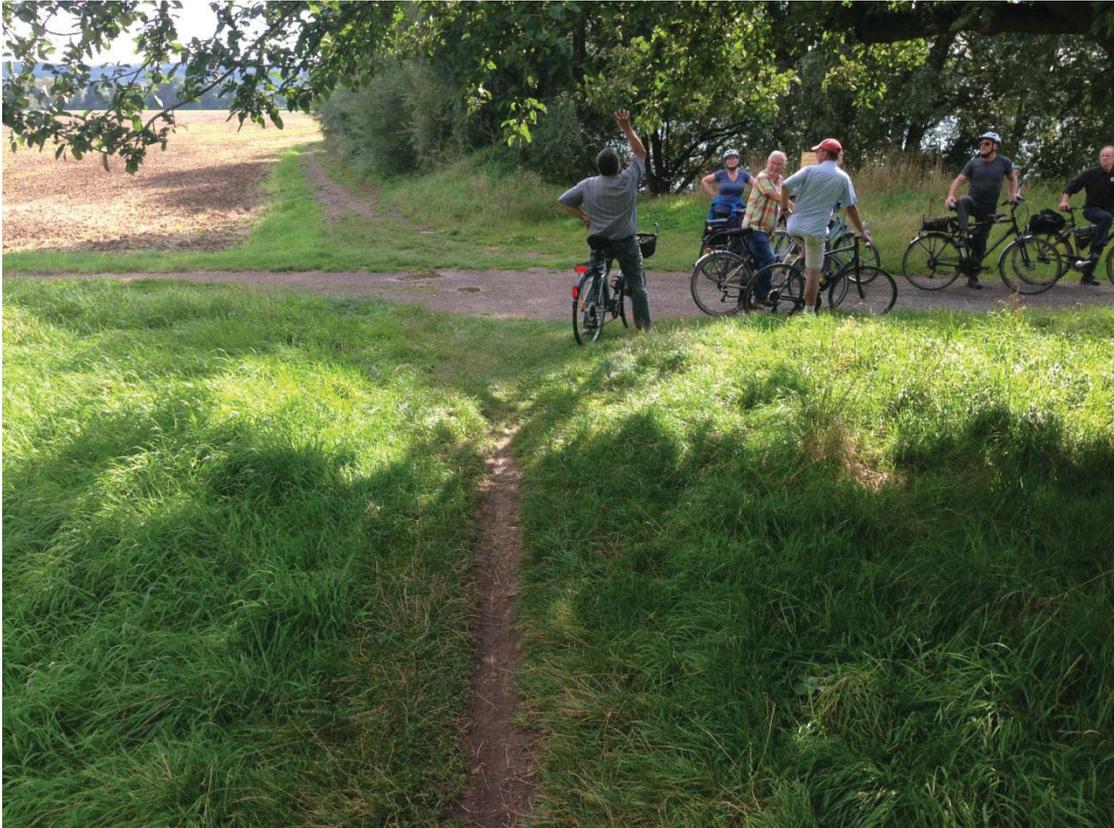
Foto 50 – Nach der Zorgebrücke am Windehäuser See, Beginn Kaiserweg

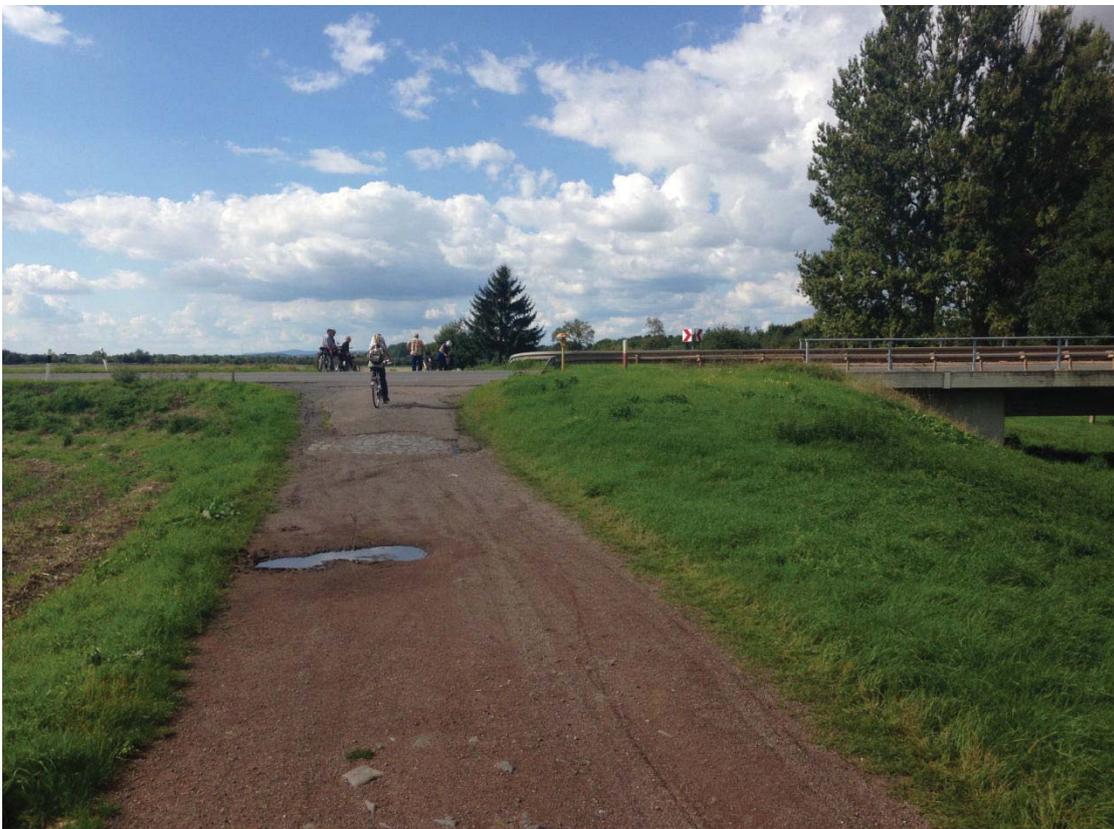
Foto 51 – Querung L2078 zwischen Windehausen und Heringen

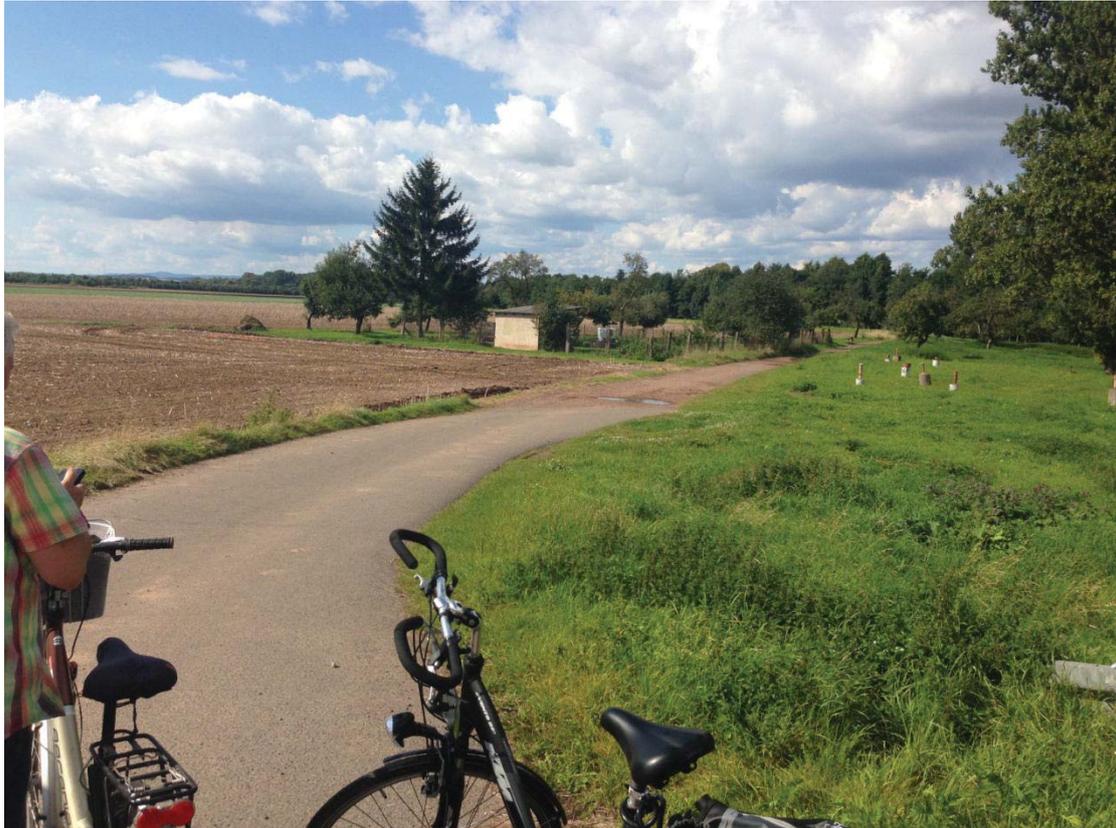
Foto 52 – Kaiserweg nach Querung L 2078

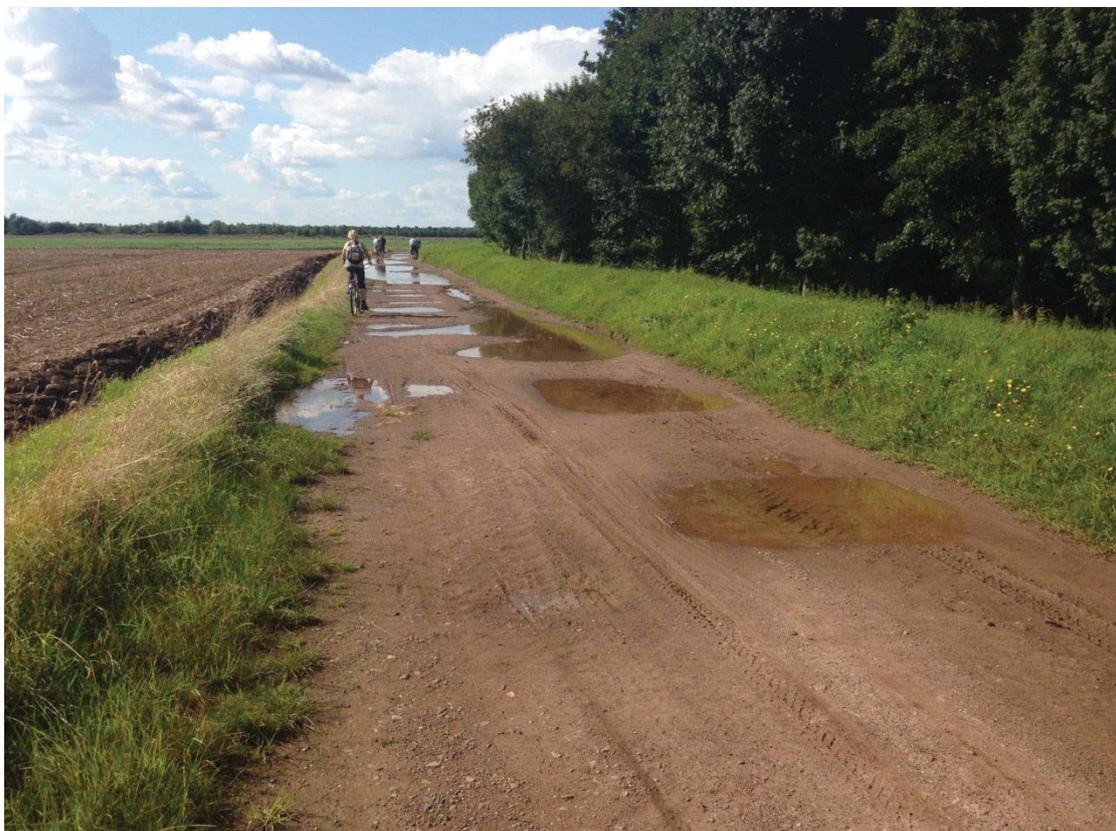
Foto 53 – Kaiserweg , re. Zorge, Spurrinnen

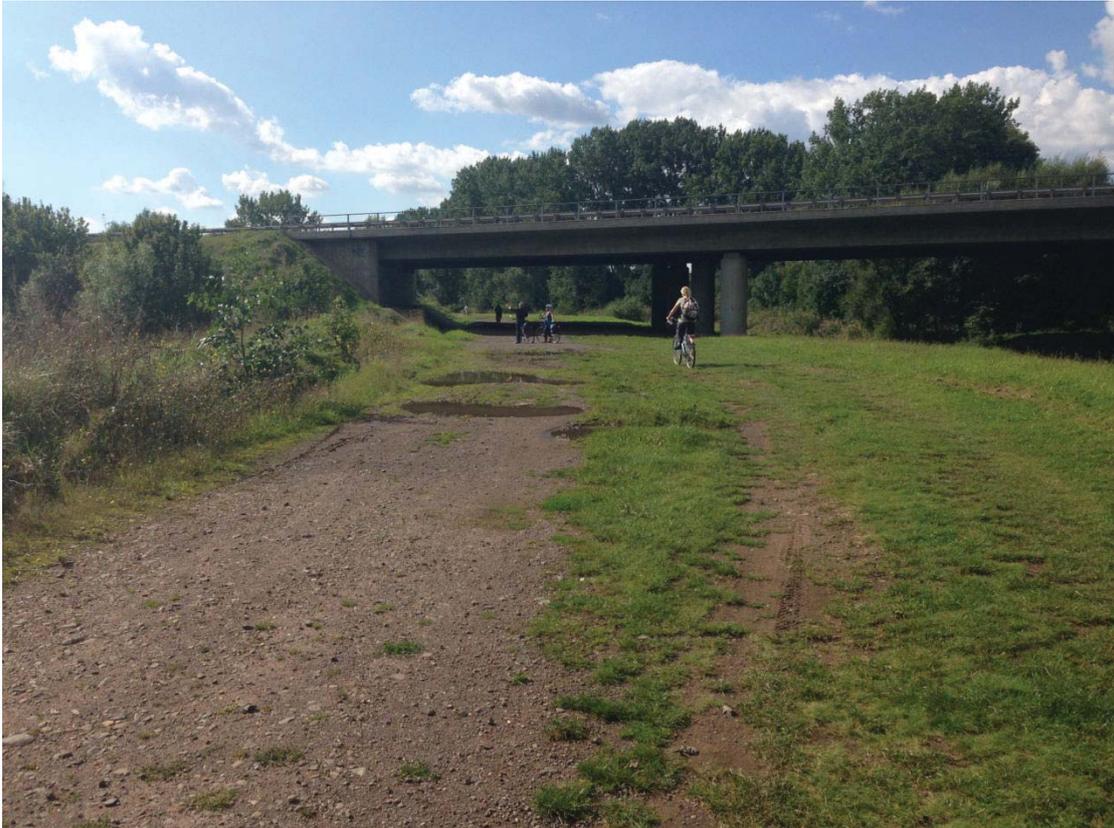
Foto 54 – Autobahnbrücke/Unterführung A38 zwischen Möwensee und Reiersee

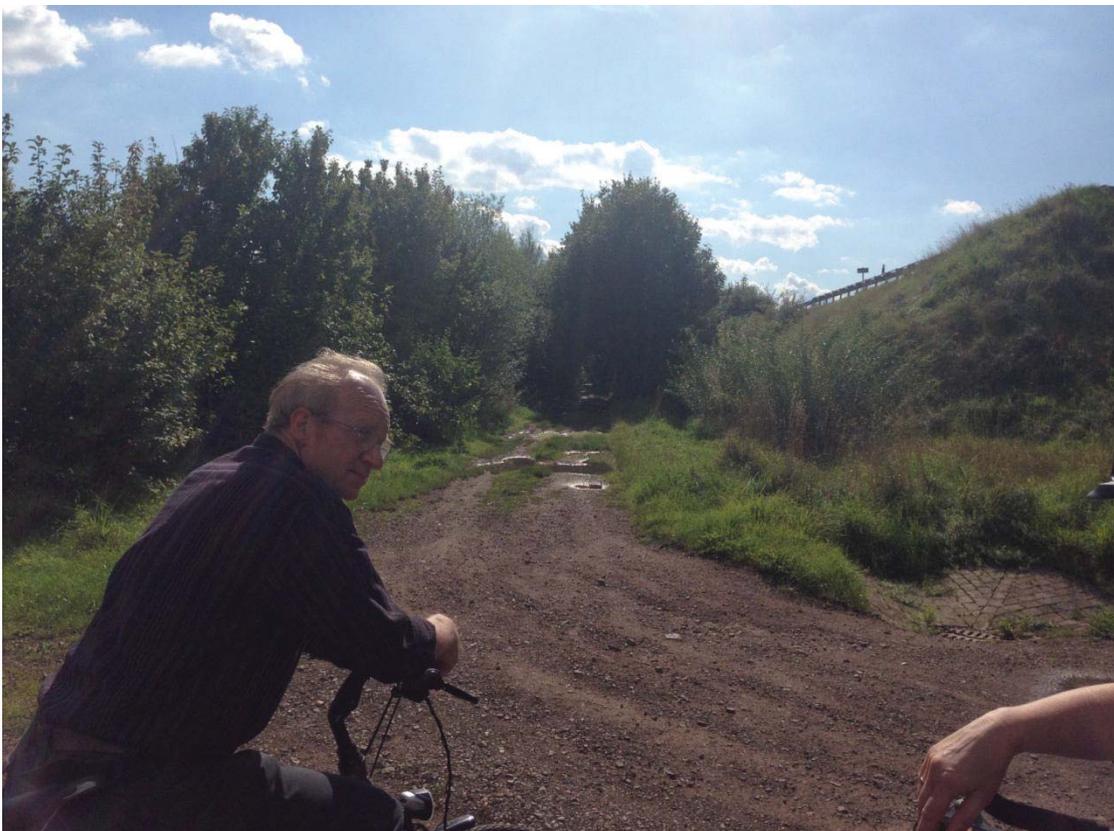
Foto 55 – Ausgleichpflanzung DEGES

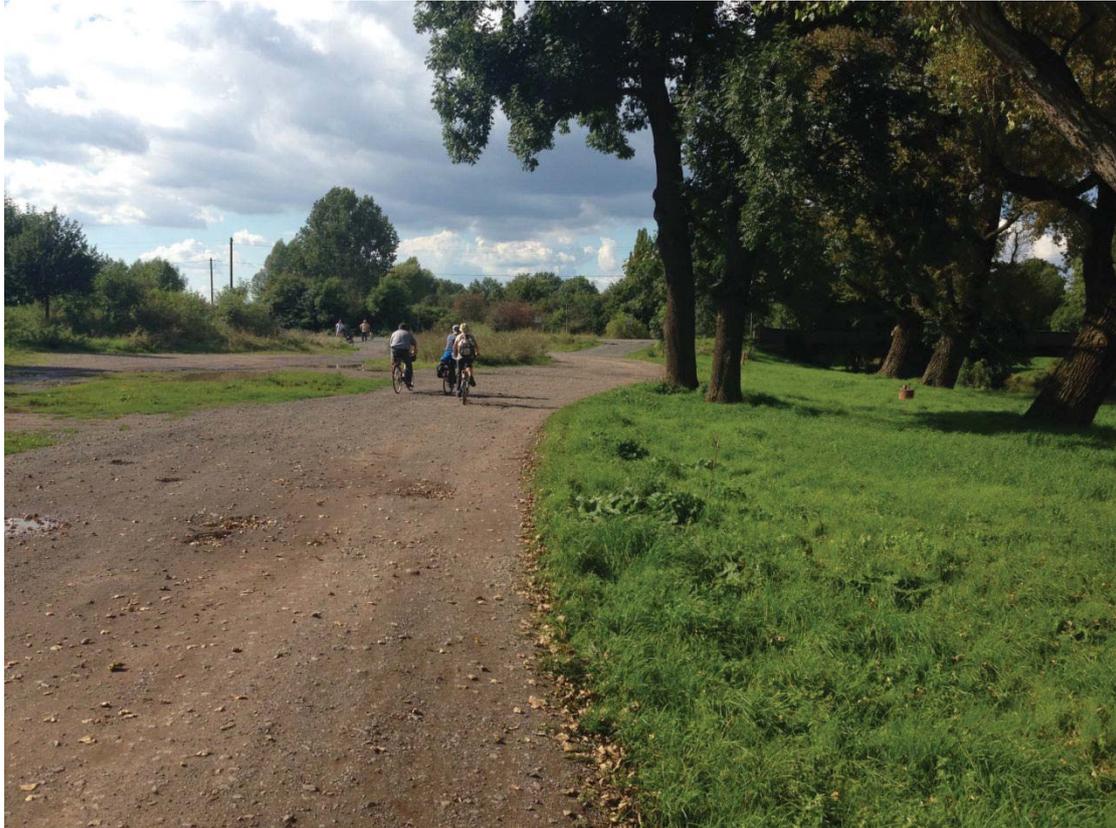
Foto 56 – Kaiserweg kurz vor Bielen

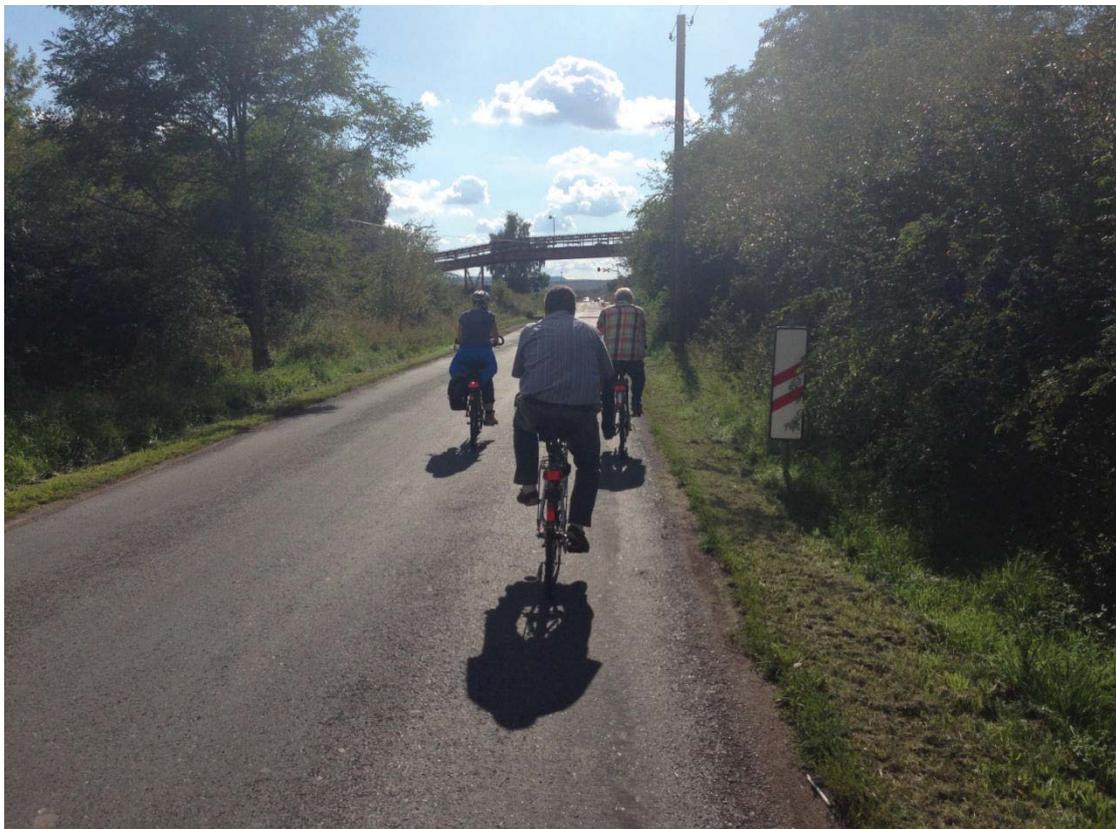
Foto 57 – Straße von Bielen nach Sundhausen, Fahren am Fahrbahnrand

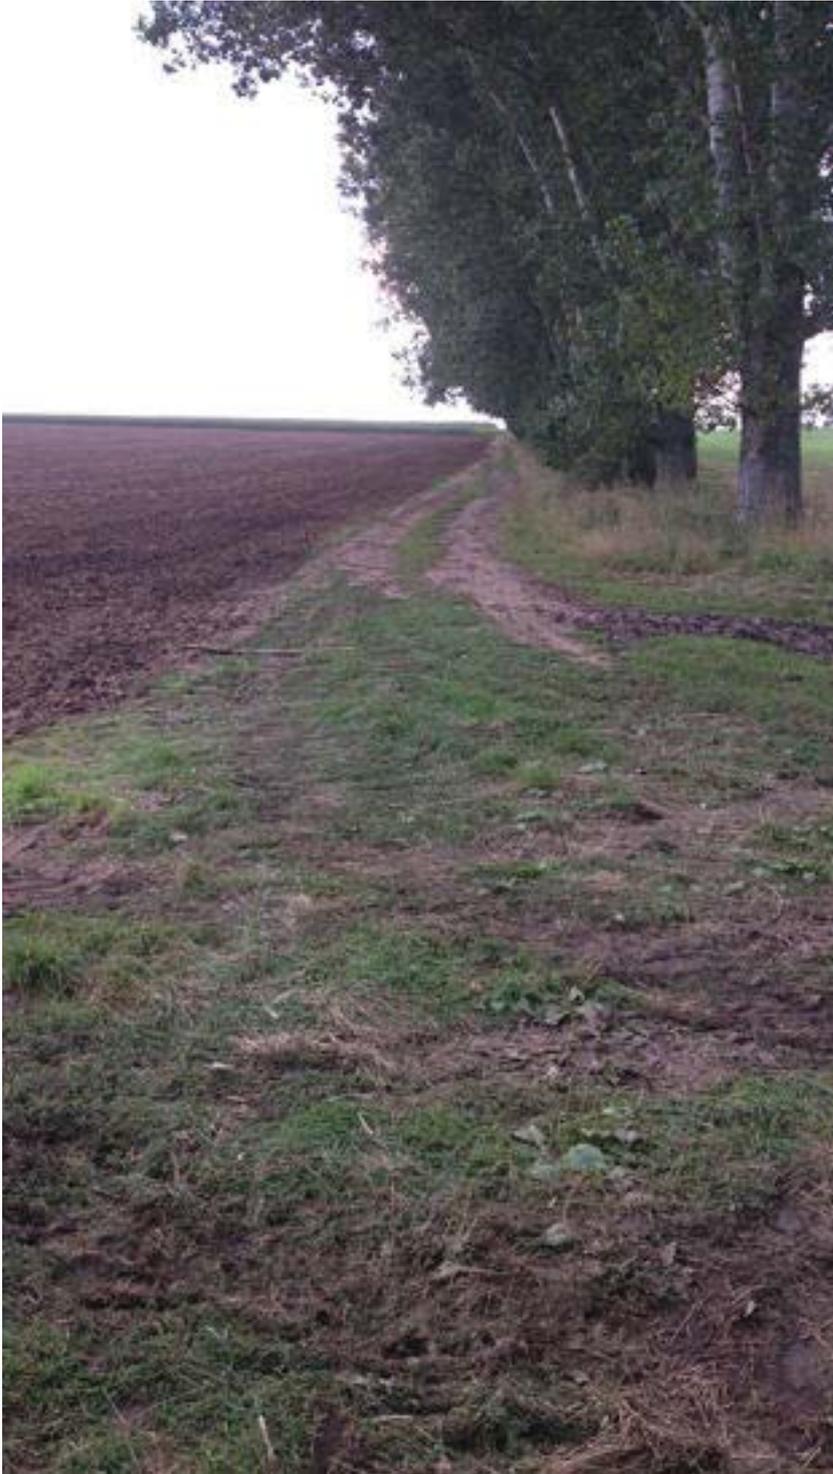
Foto 58 – Weg von Leimbach nach Bielen, Blick Richtung Flugplatz Bielen

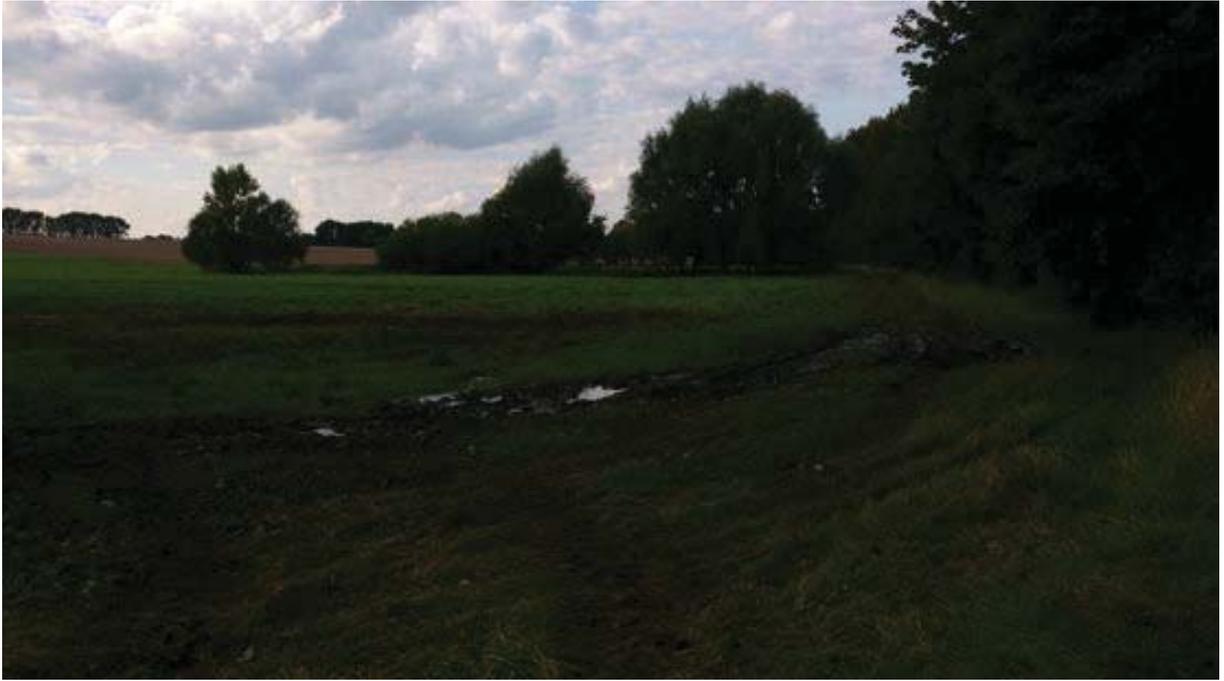
Foto 59 – Weg von Leimbach nach Bielen, Blick Ri. Leimbach, starke Spurrinnen

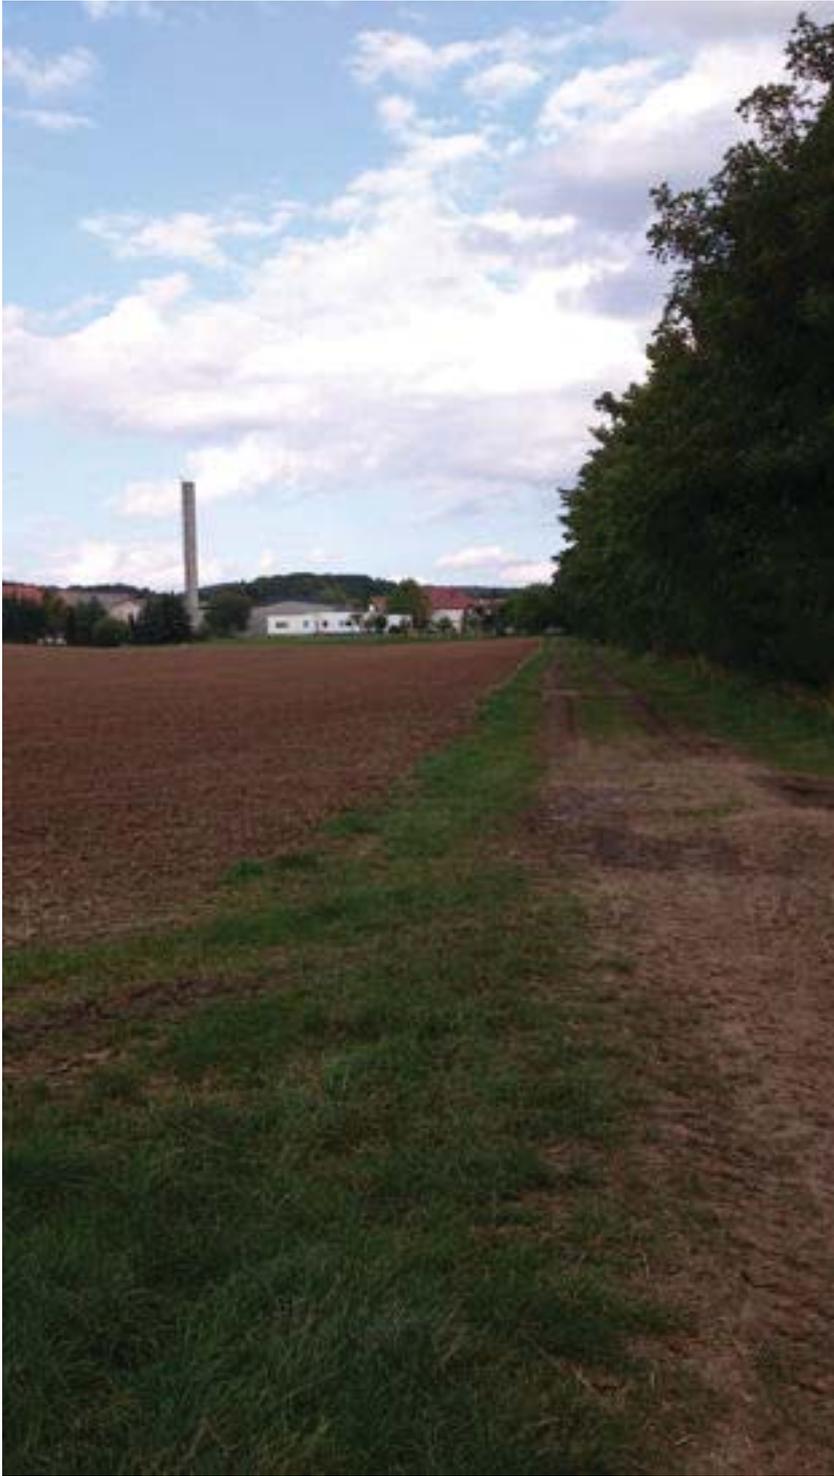
Foto 60 - Weg von Leimbach nach Bielen, Blick Ri. Leimbach

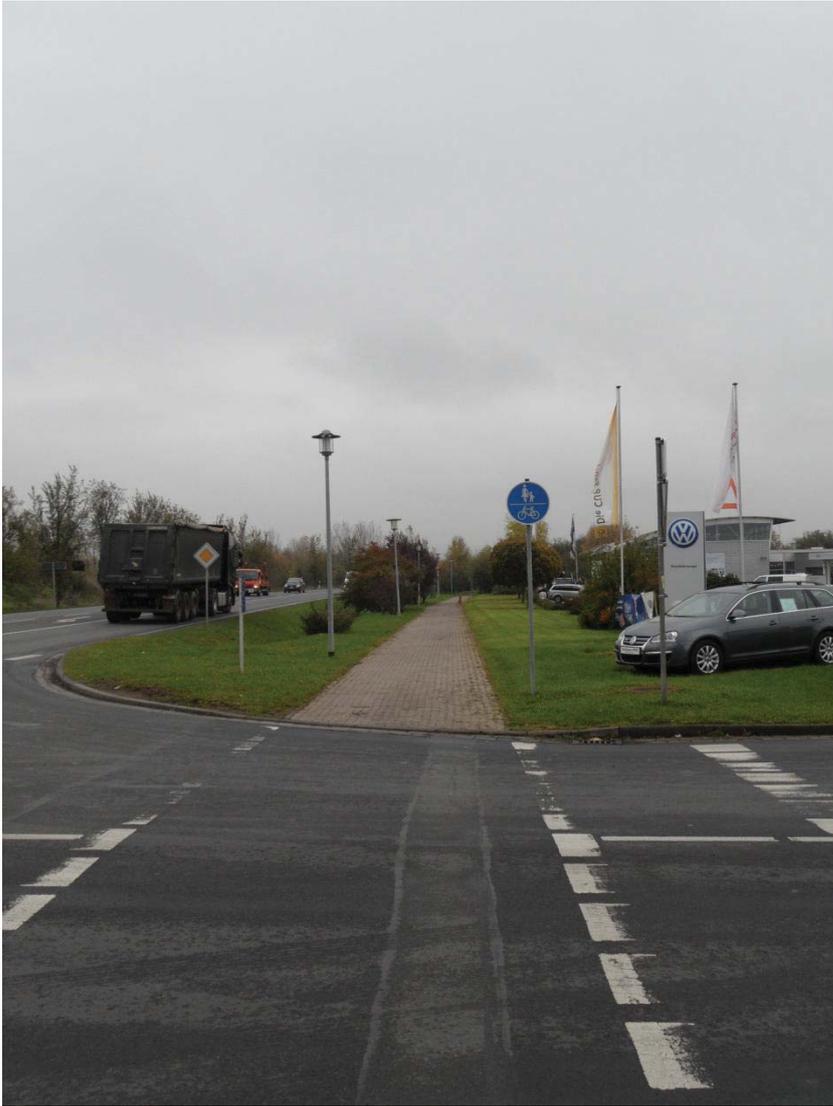
**Foto 61 – Radweg von Nordhausen nach Sundhausen,
Blick Ri. Sundhausen, Aral-Tankstelle**

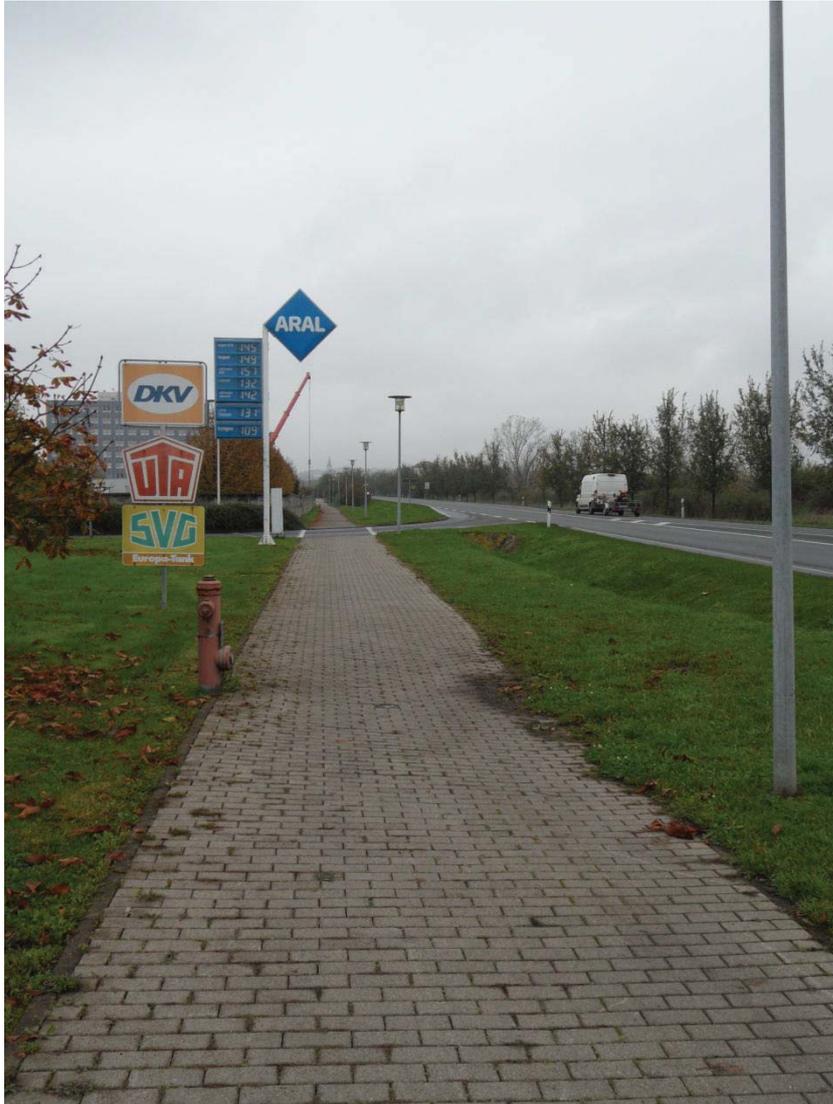
**Foto 62 – Radweg von Nordhausen nach Sundhausen,
Blick Ri. Nordhausen, Aral-Tankstelle**

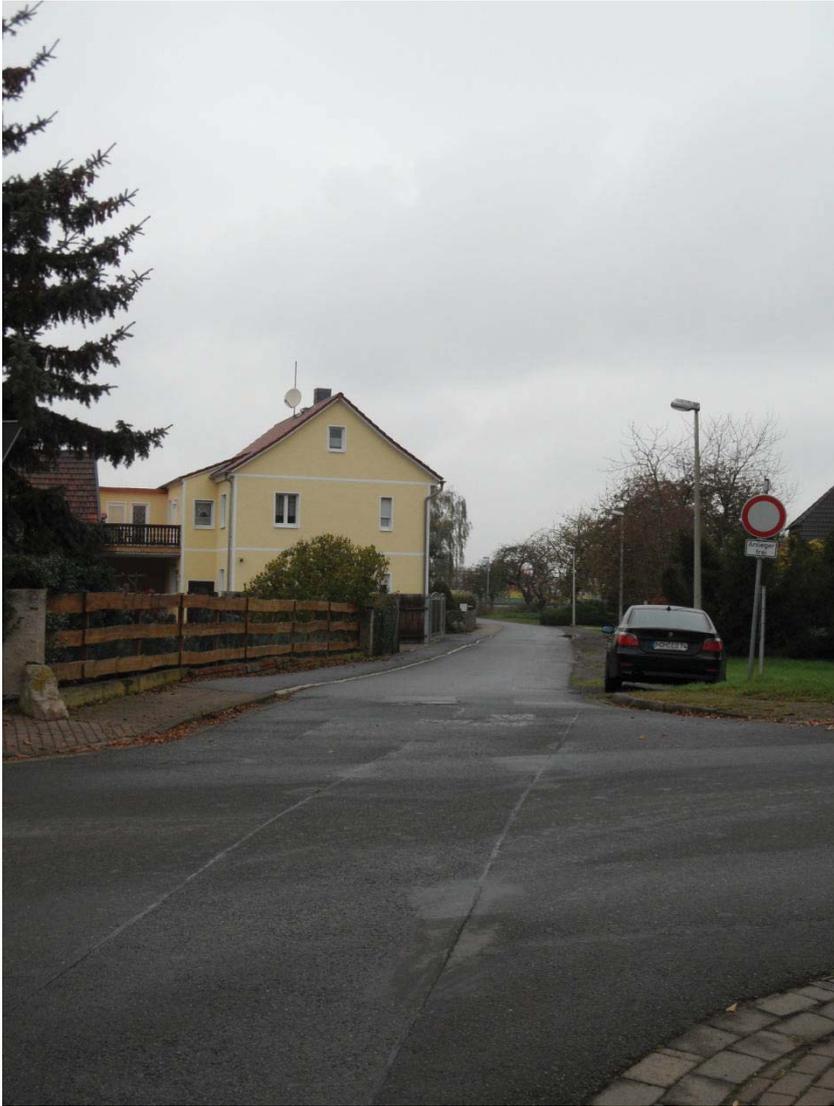
Foto 63 – Ortsdurchfahrt Sundhausen, Kesselweg

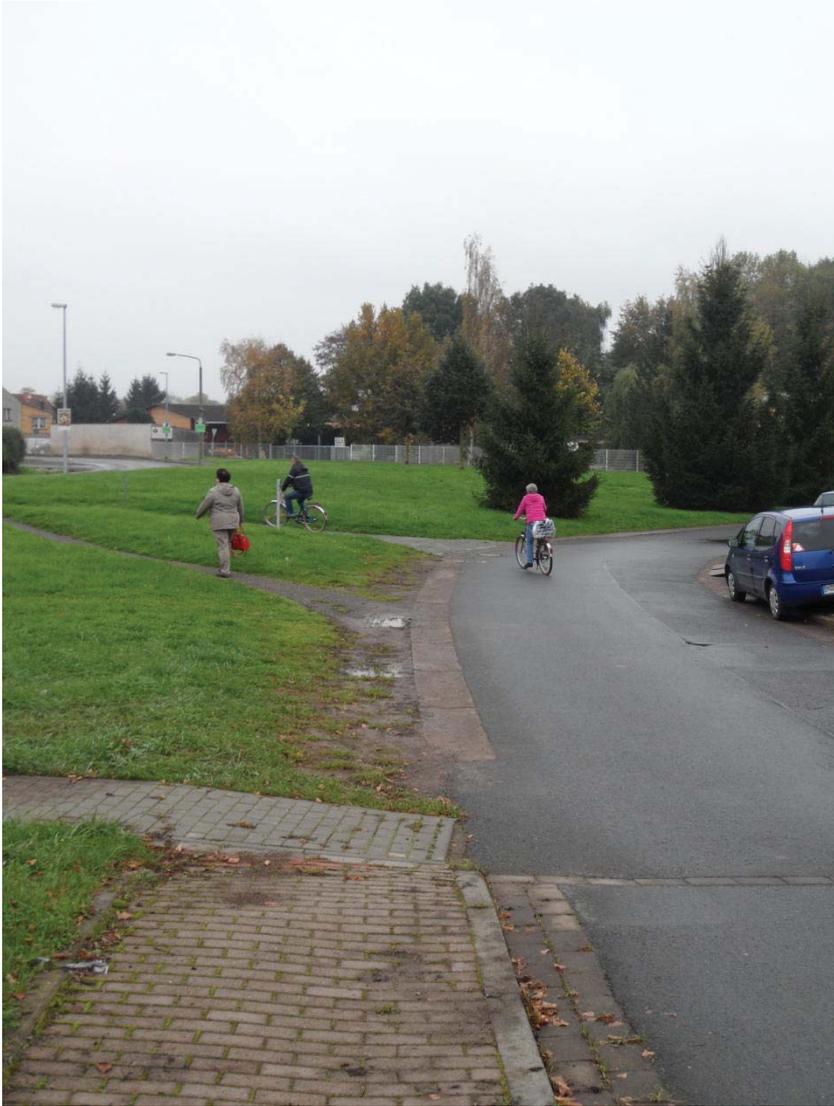
Foto 64 – Ortsdurchfahrt Sundhausen, Uthleber Straße

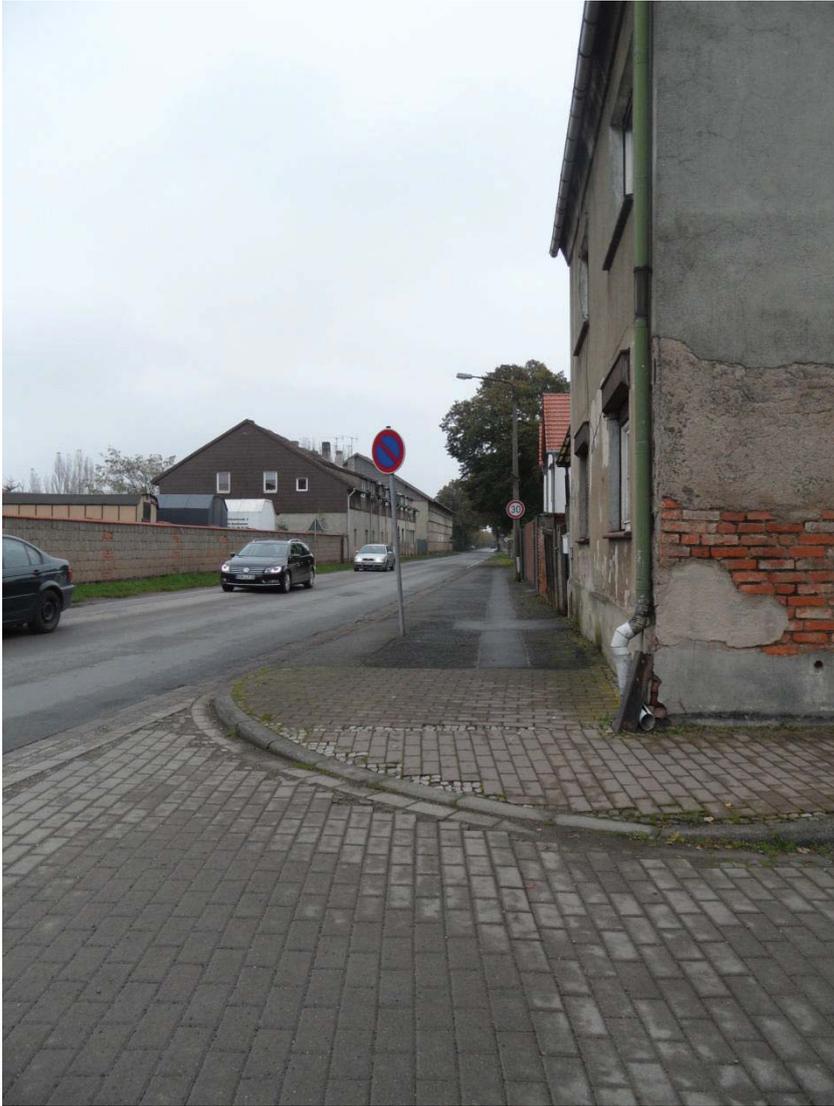
Foto 65 – Ortsdurchfahrt Sundhausen, Uthleber Straße

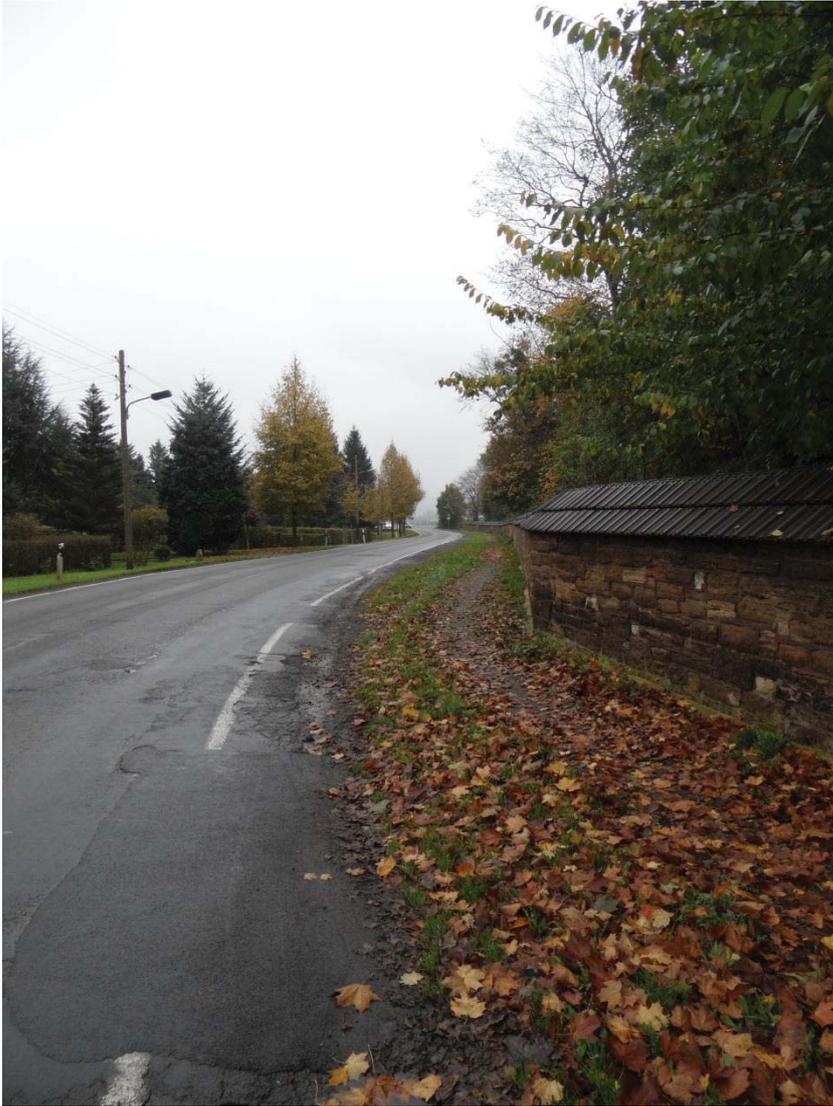
Foto 66 – Ortsdurchfahrt Sundhausen, Uthleber Straße

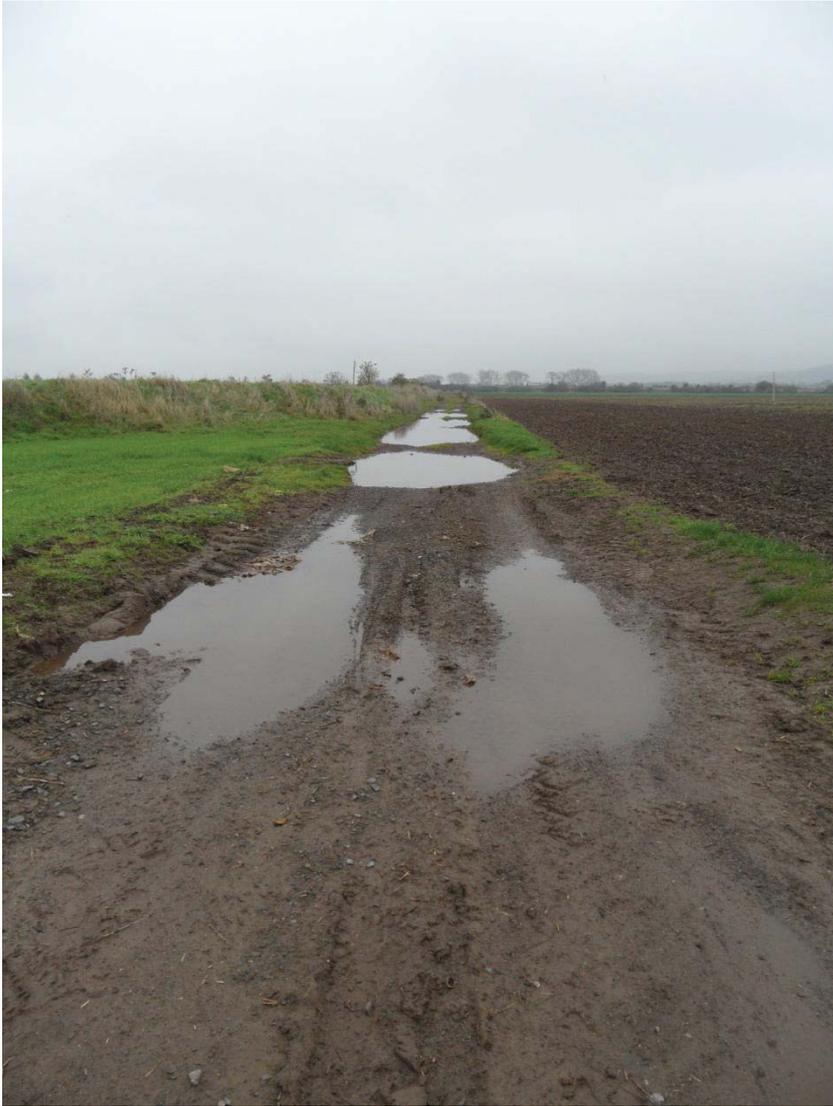
Foto 67 – Weg Sundhausen – Berbisleben – Uthleben, am Auesee

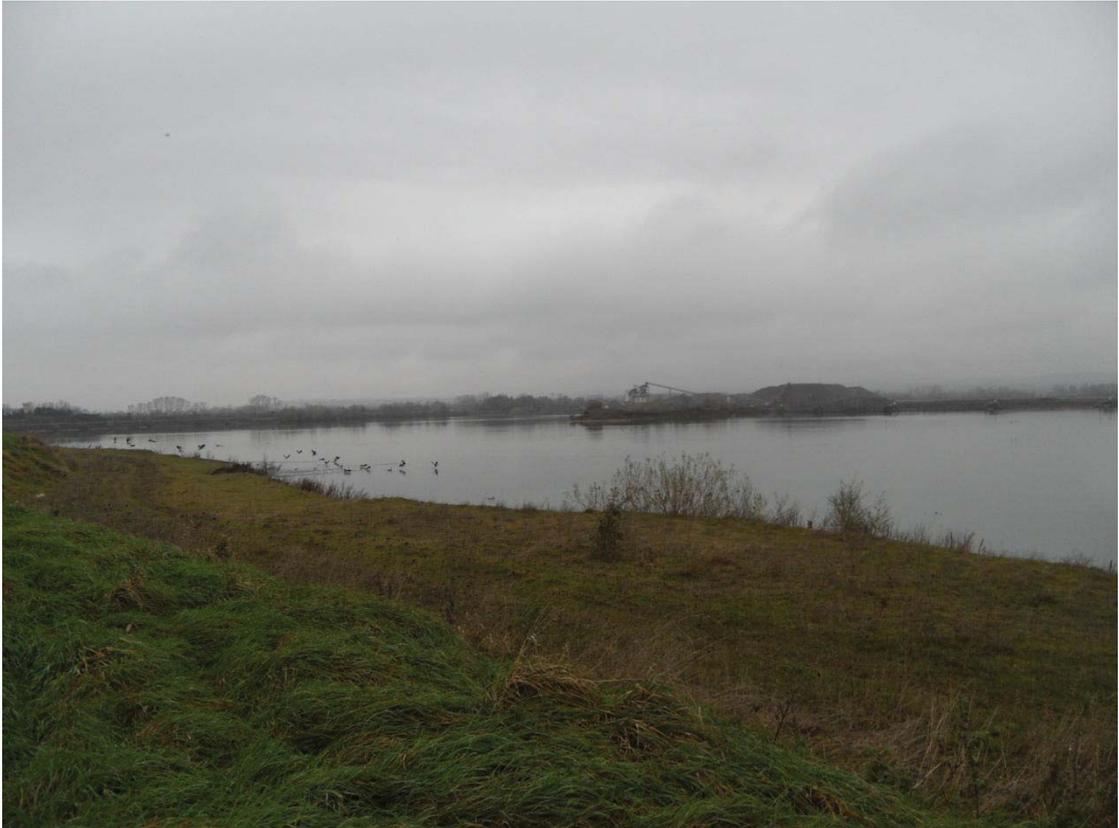
Foto 68 – Auesee, Blickrichtung Nordhausen
