Foto 1 – Startpunkt – Nordhausen- Weg asphaltiert

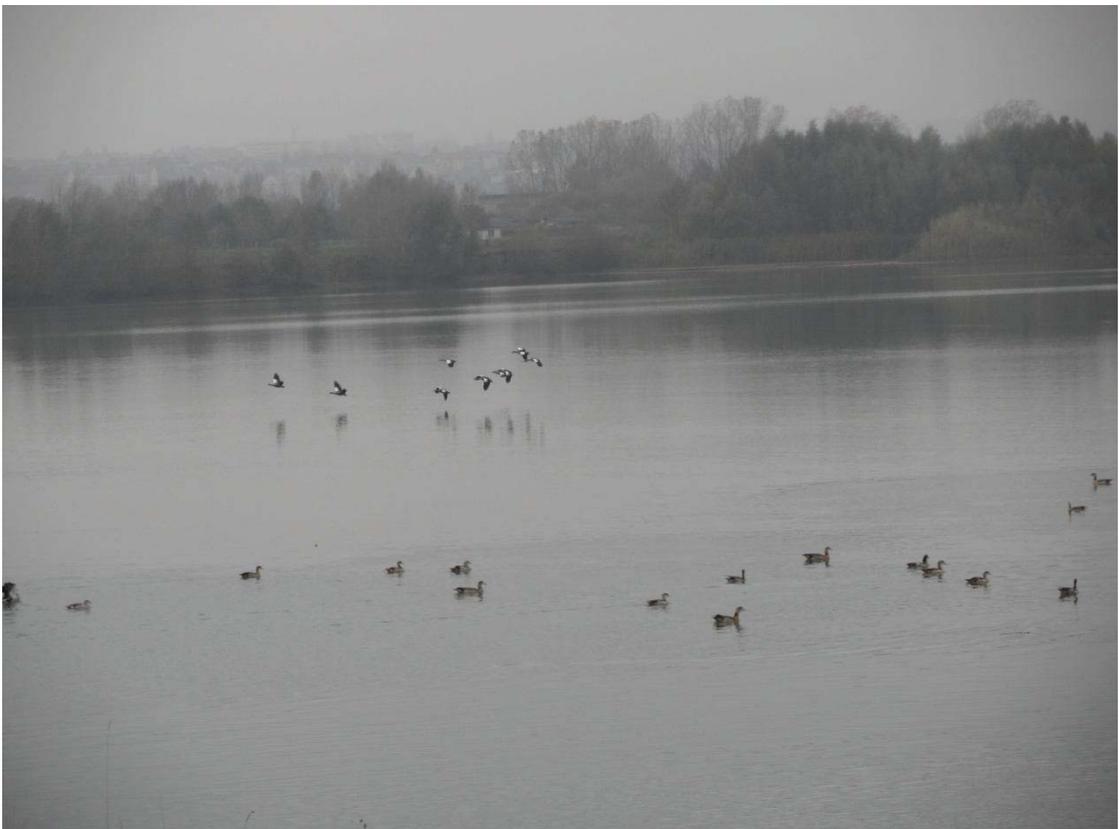
Foto 69 – Auesee, Blickrichtung Heringer Weg

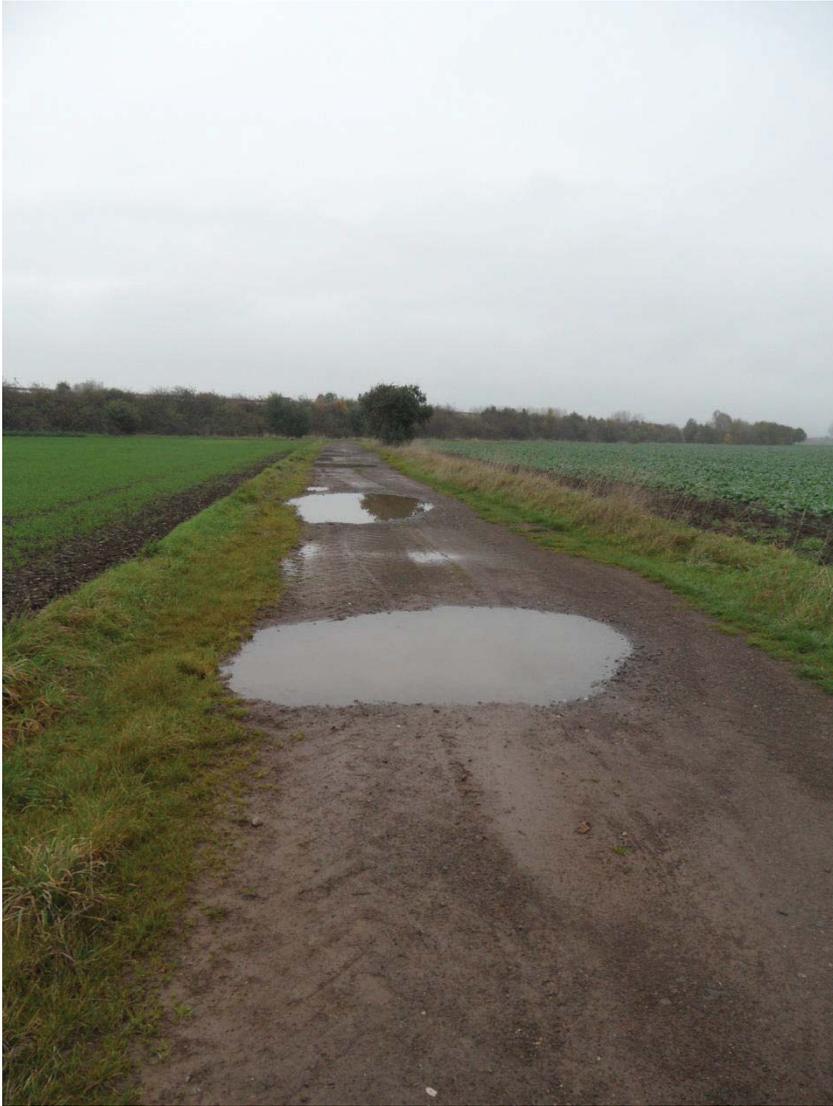
Foto 70 – Weg von L2079 (Sundhausen-Uthleben) zum Heringer Weg

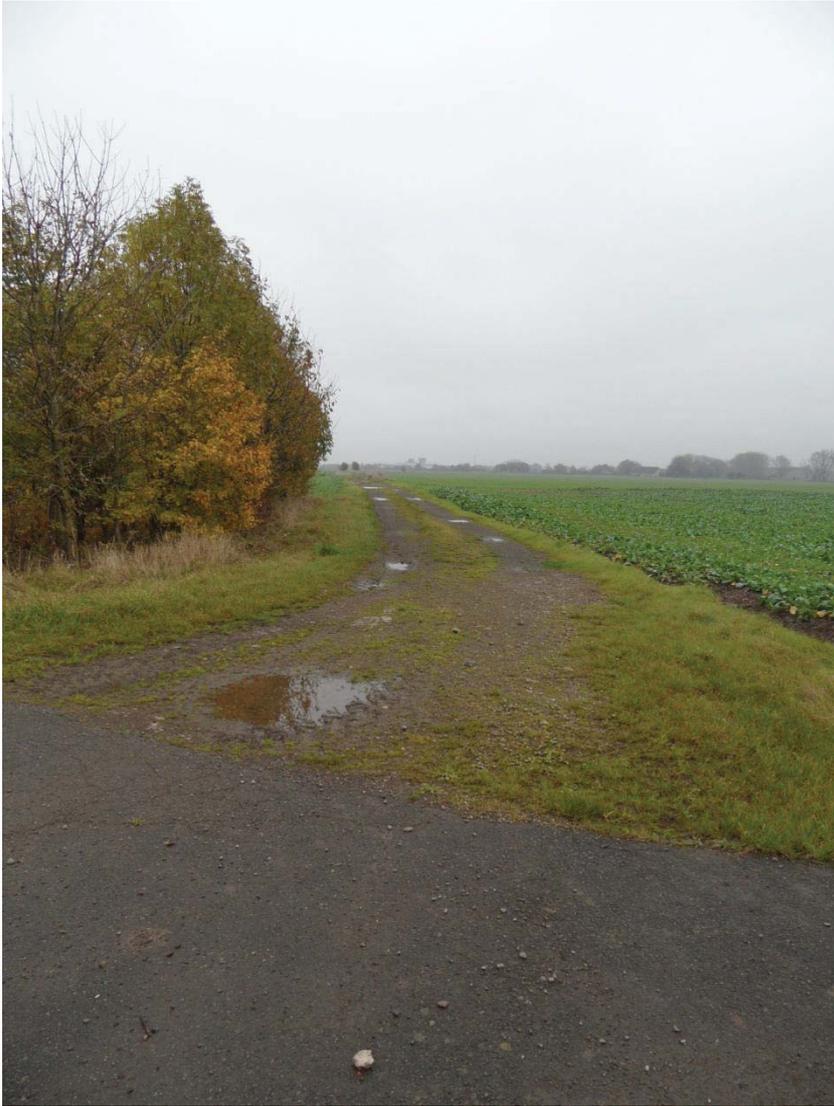
Foto 71 – Weg Richtung Berbisleben

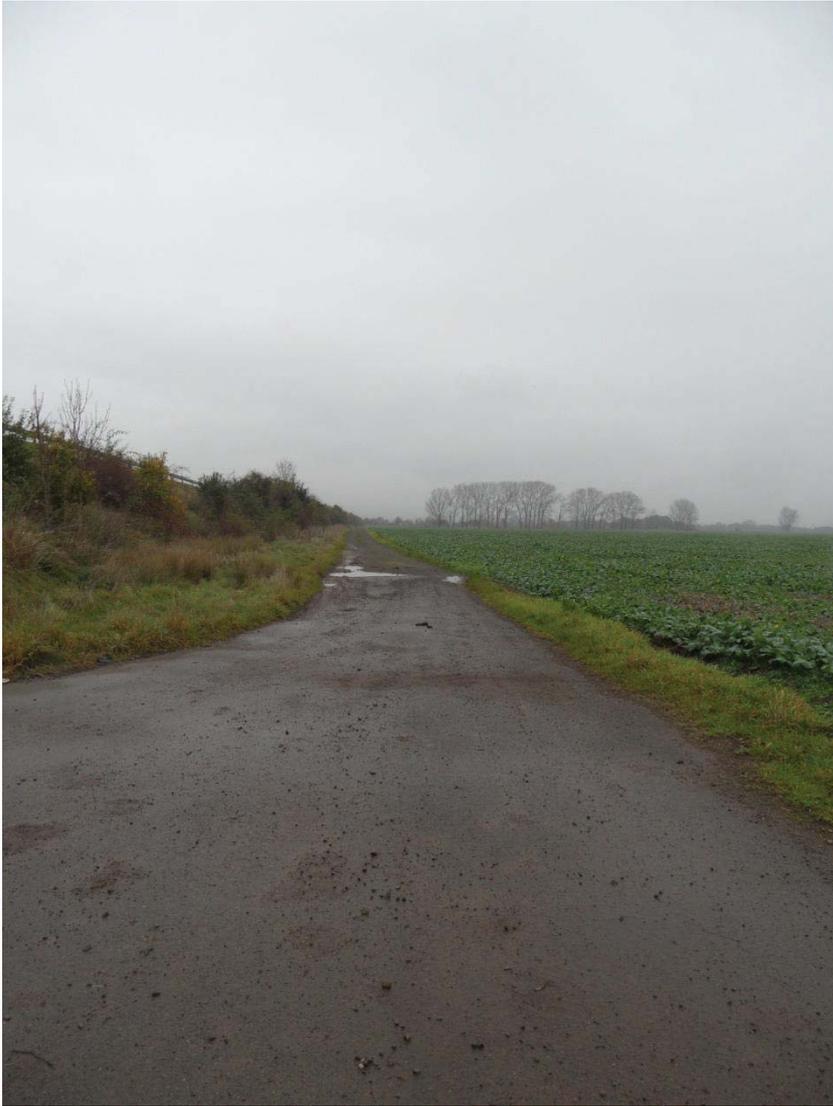
Foto 72 – Blick Richtung Heringer Weg, Standort Autobahnbrücke, Asphalt

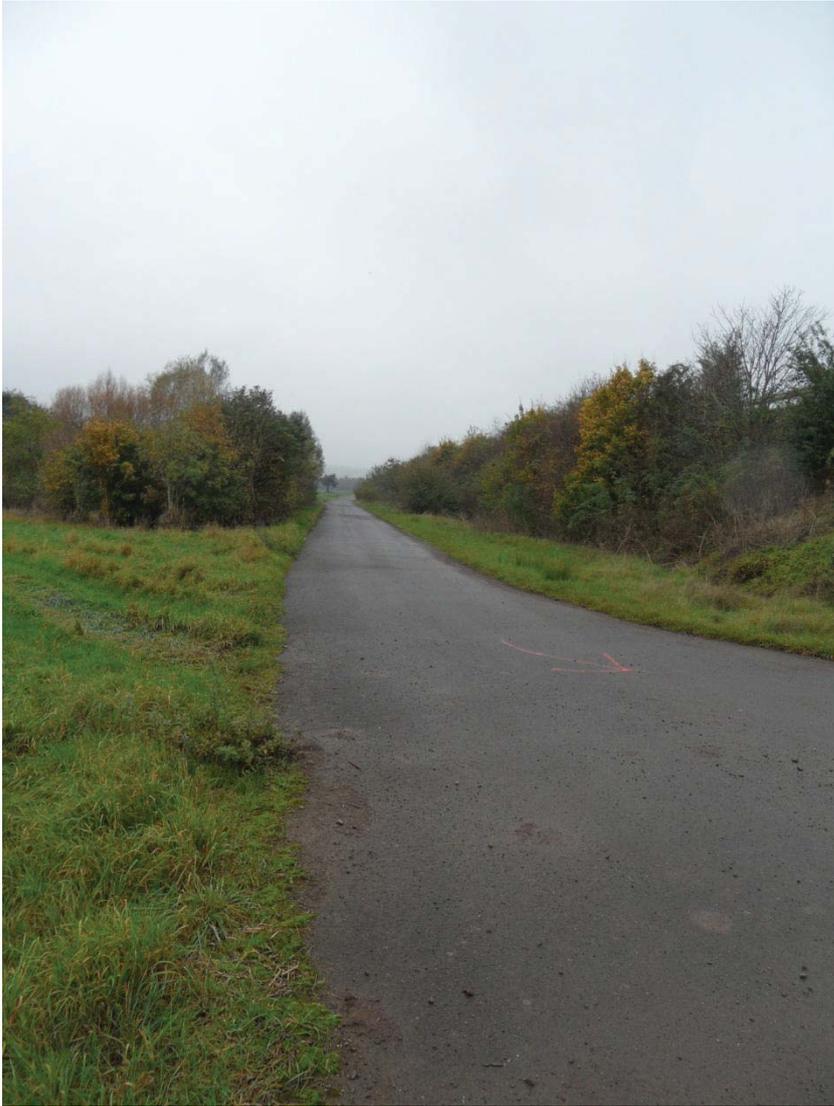
Foto 73 – Blick von Standort Autobahnbrücke, Asphalt

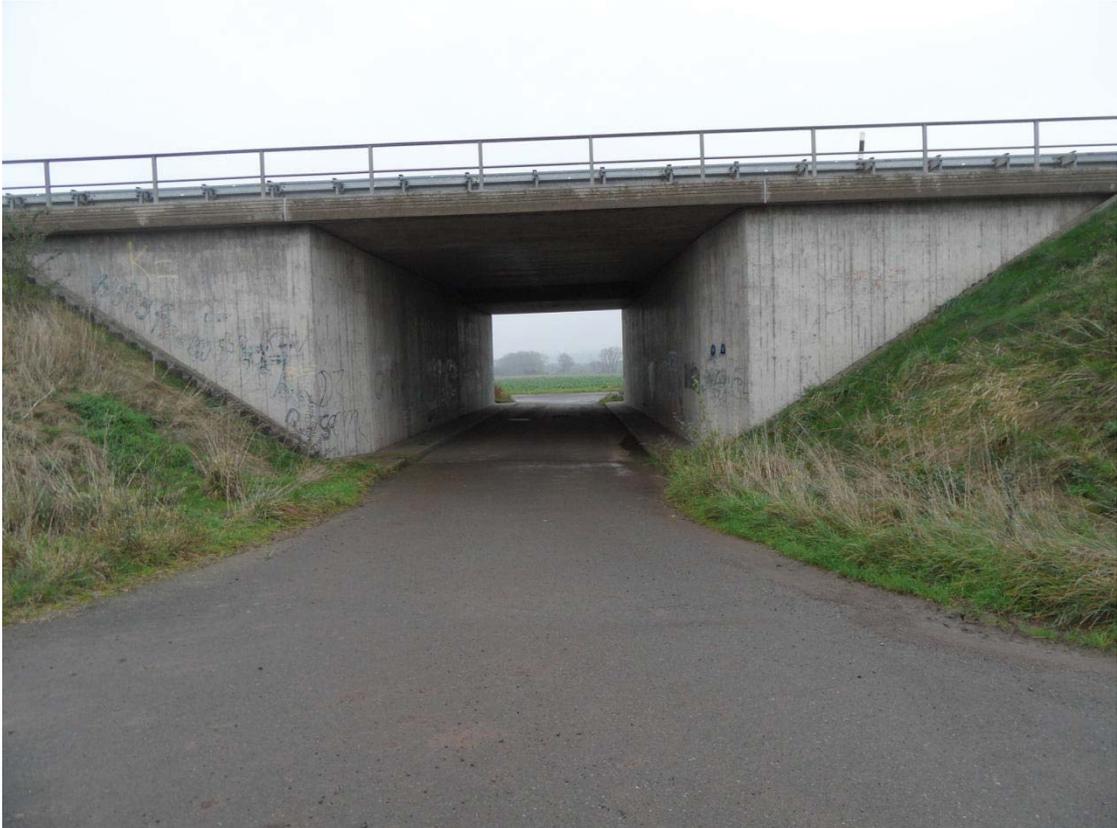
Foto 74 –Autobahnbrücke Auesee, Uthleber Seite

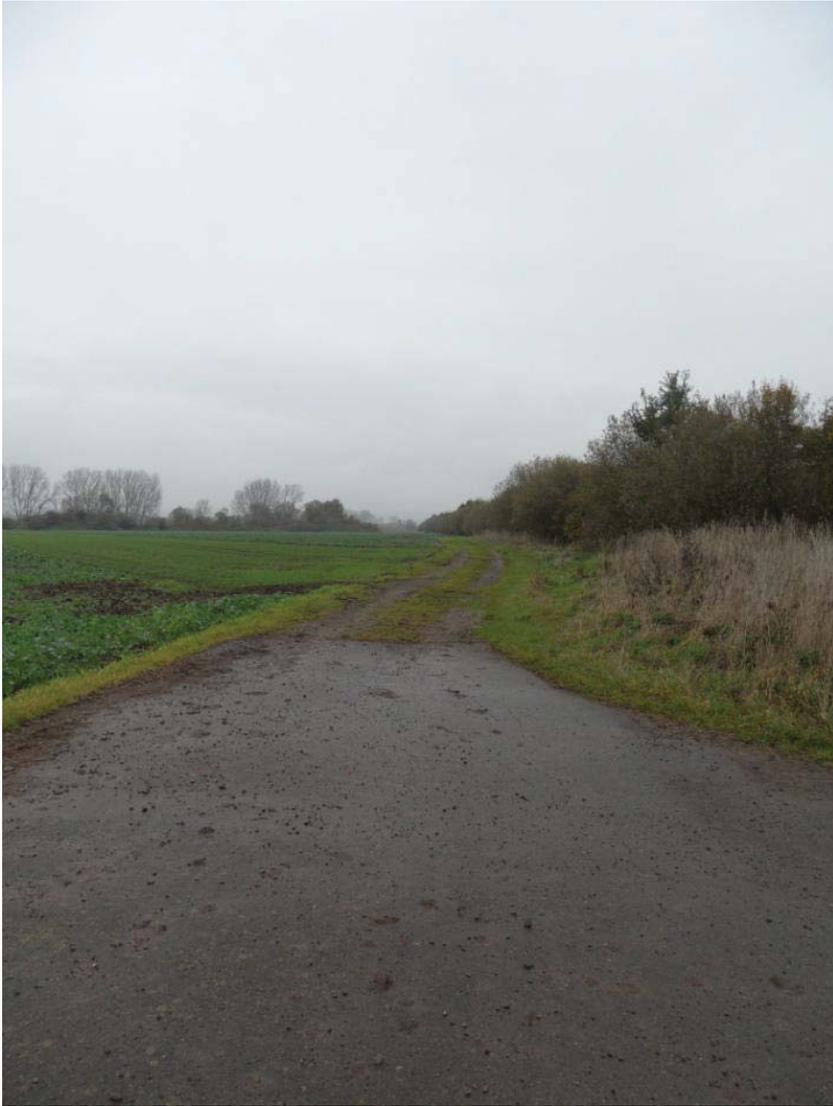
**Foto 75 – Blick von Standort Autobahnbrücke Ri. Heringer Weg,
Sundhäuser Seite**

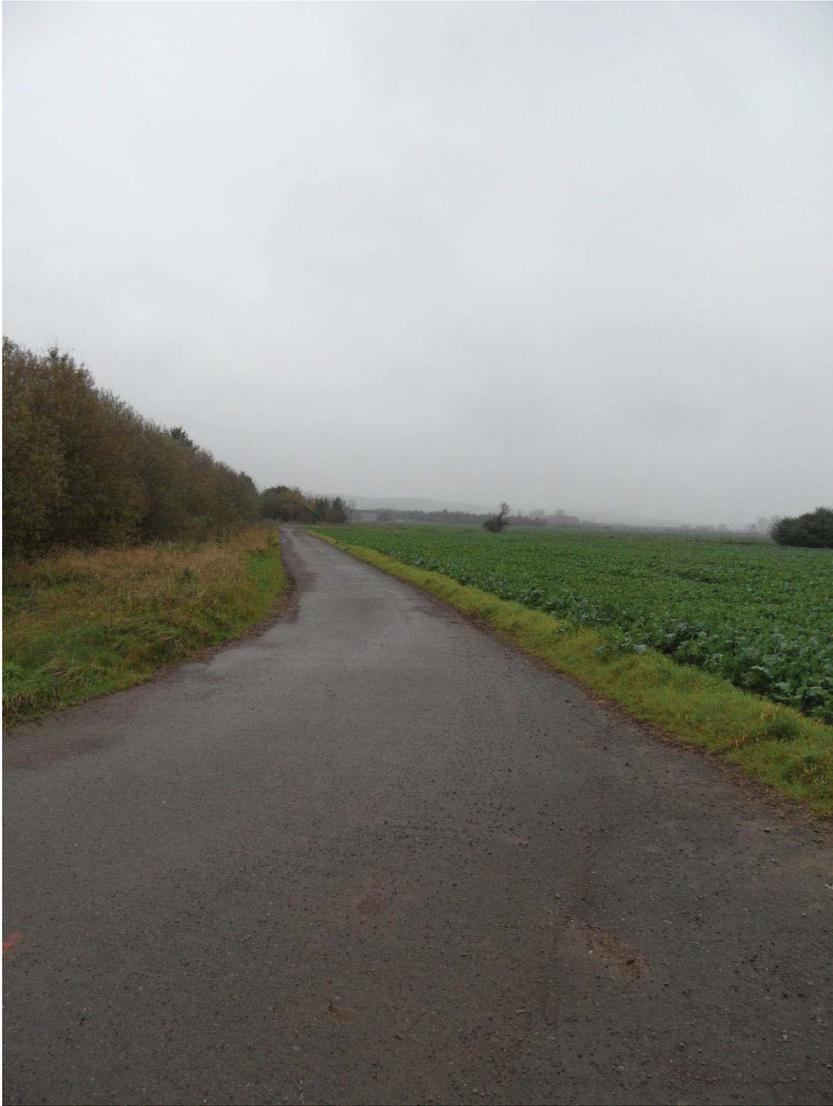
**Foto 76 – Blick von Standort Autobahnbrücke Ri. Auesee/Sundhausen,
Sundhäuser Seite**

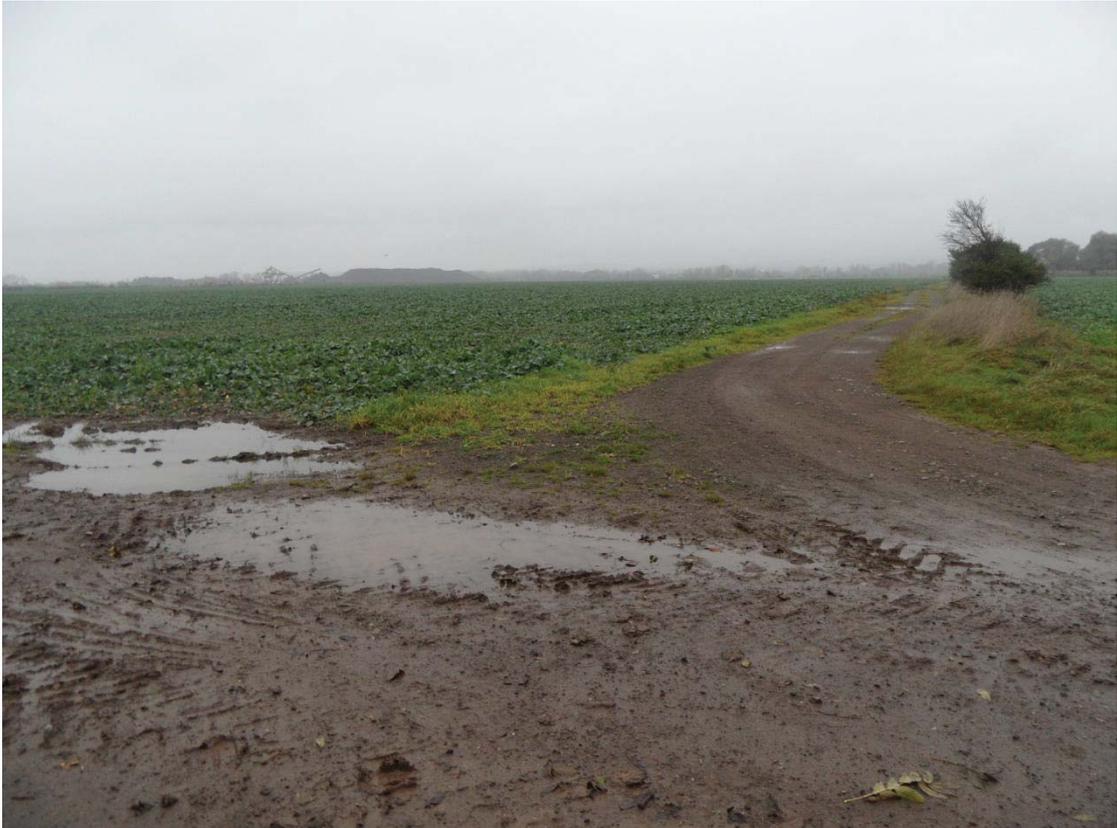
**Foto 77 – Blick von Standort Autobahnbrücke Ri. Heringer Weg,
Sundhäuser Seite**

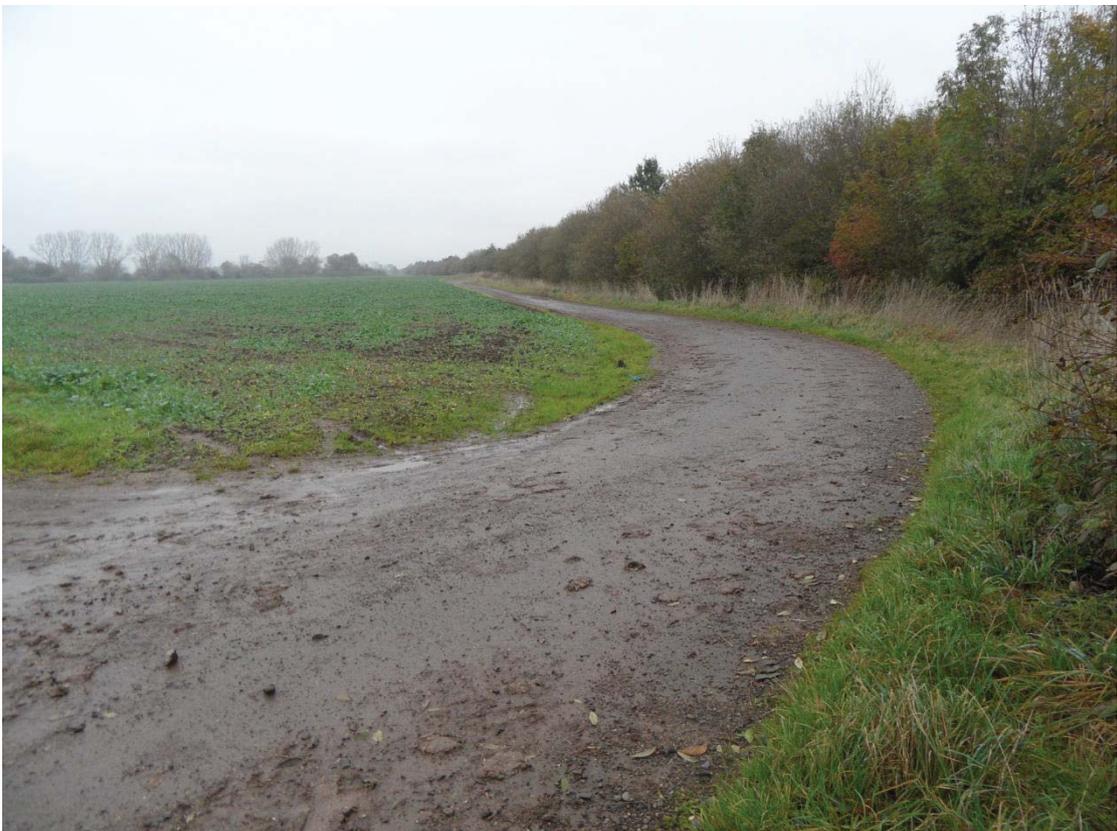
Foto 78 –Blick Richtung Autobahnbrücke, Sundhäuser Seite

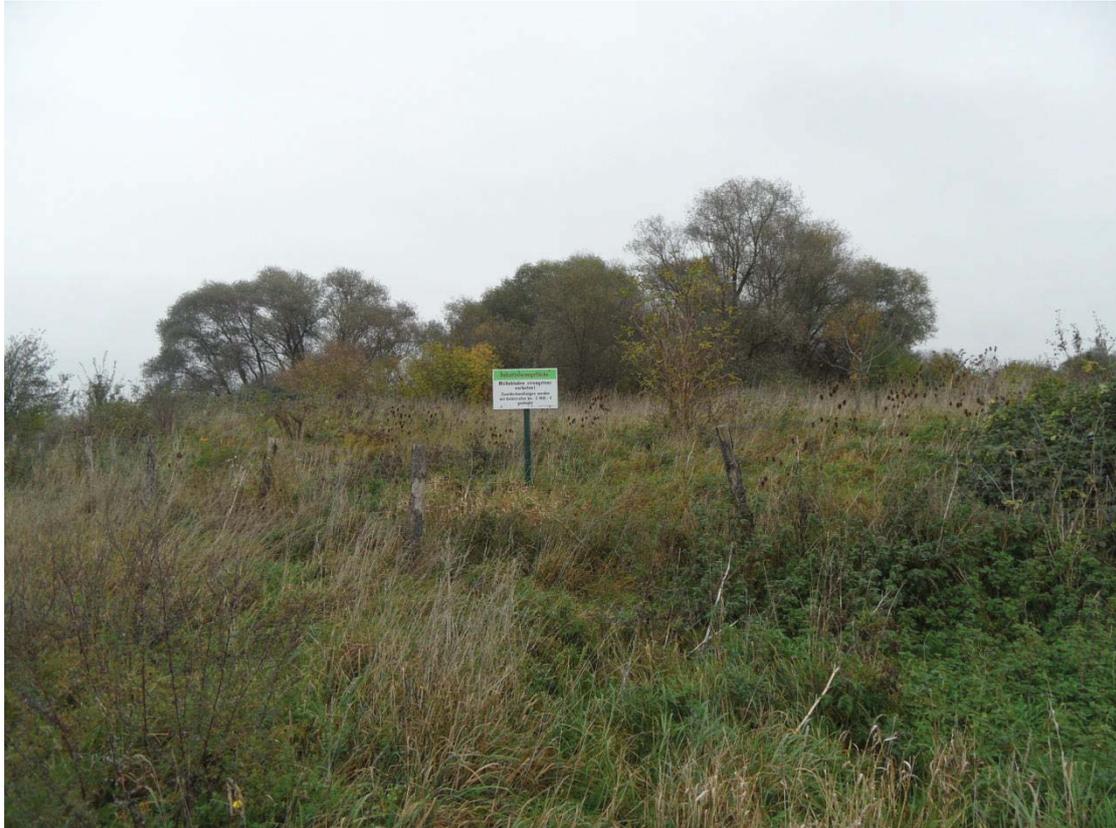
Foto 79 – Renaturierungsfläche bei Berbisleben

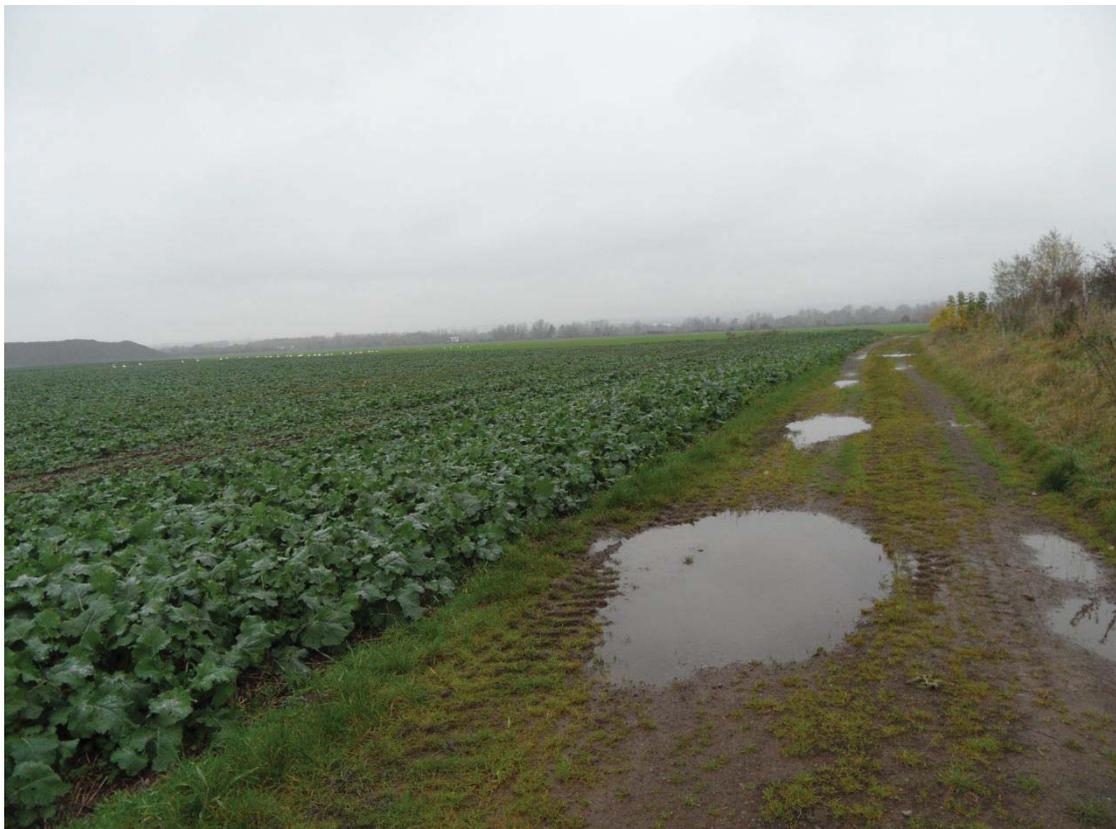
Foto 80 – Weg Richtung Heringer Weg (nicht durchgängig), Sundhäuser Seite

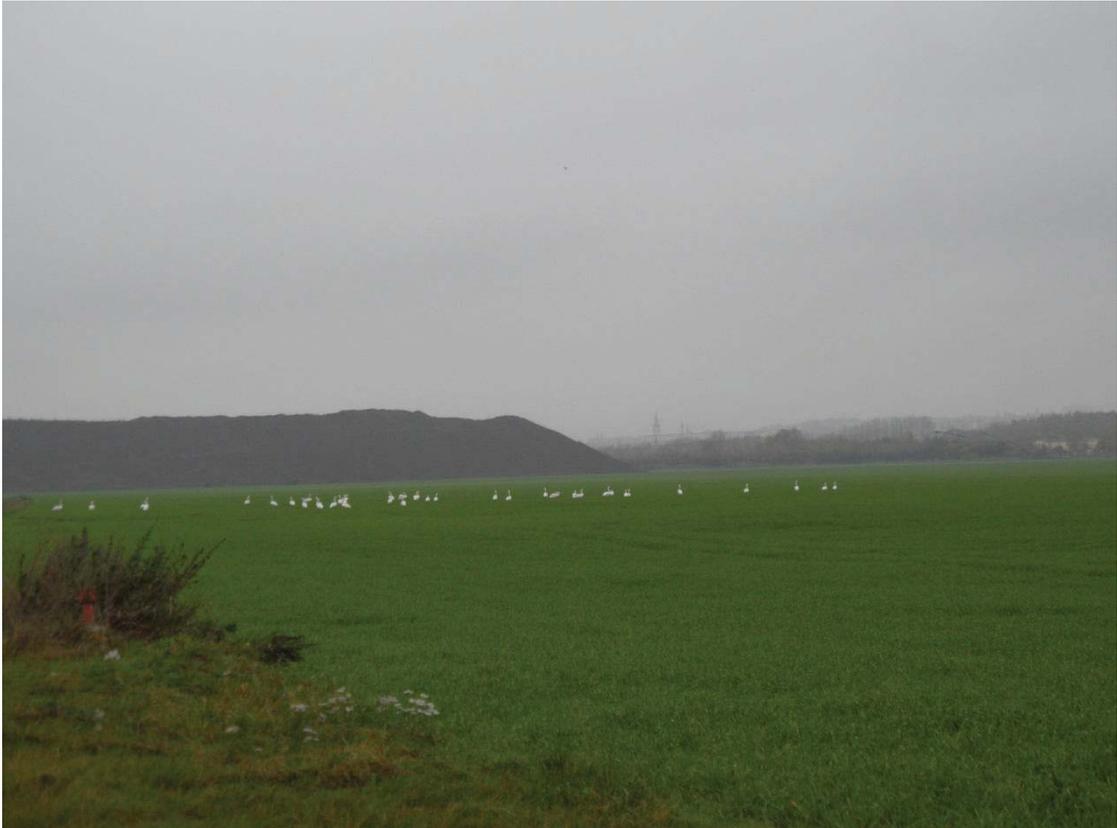
Foto 81 – Blick Richtung Nordhausen, Höckerschwäne

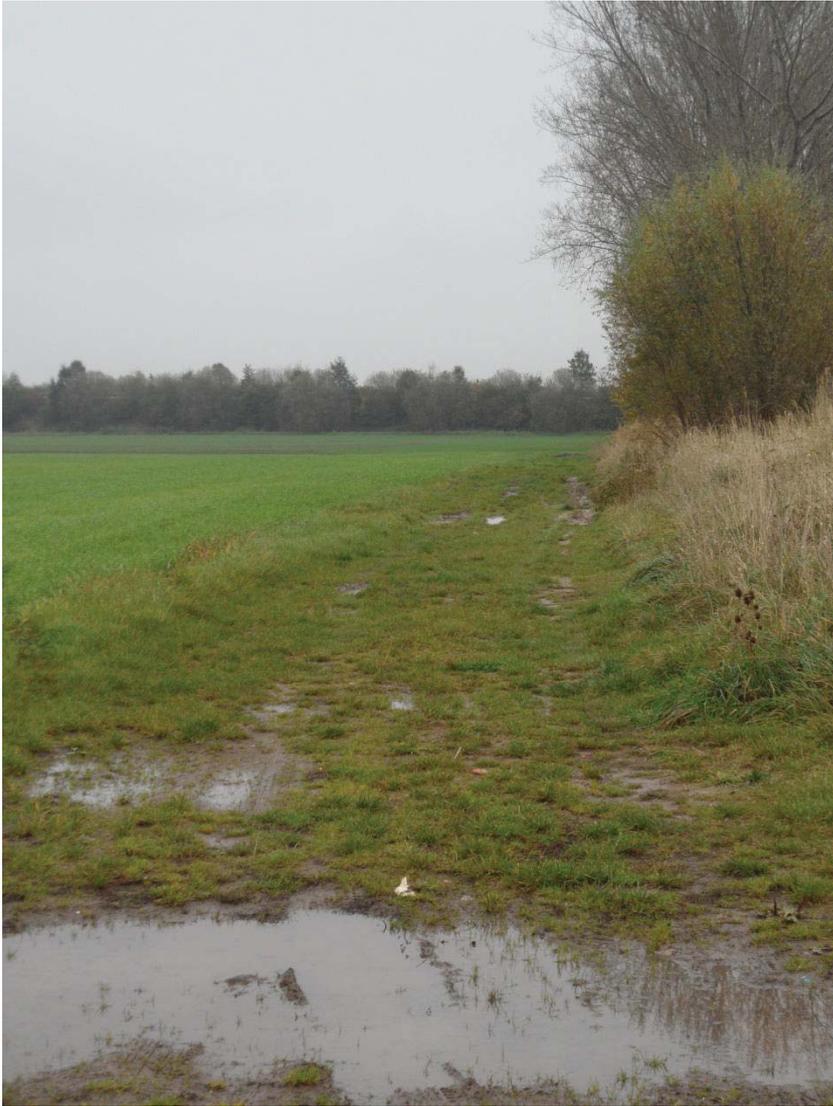
Foto 82 – Rechts Renaturierungsfläche, Weg endet

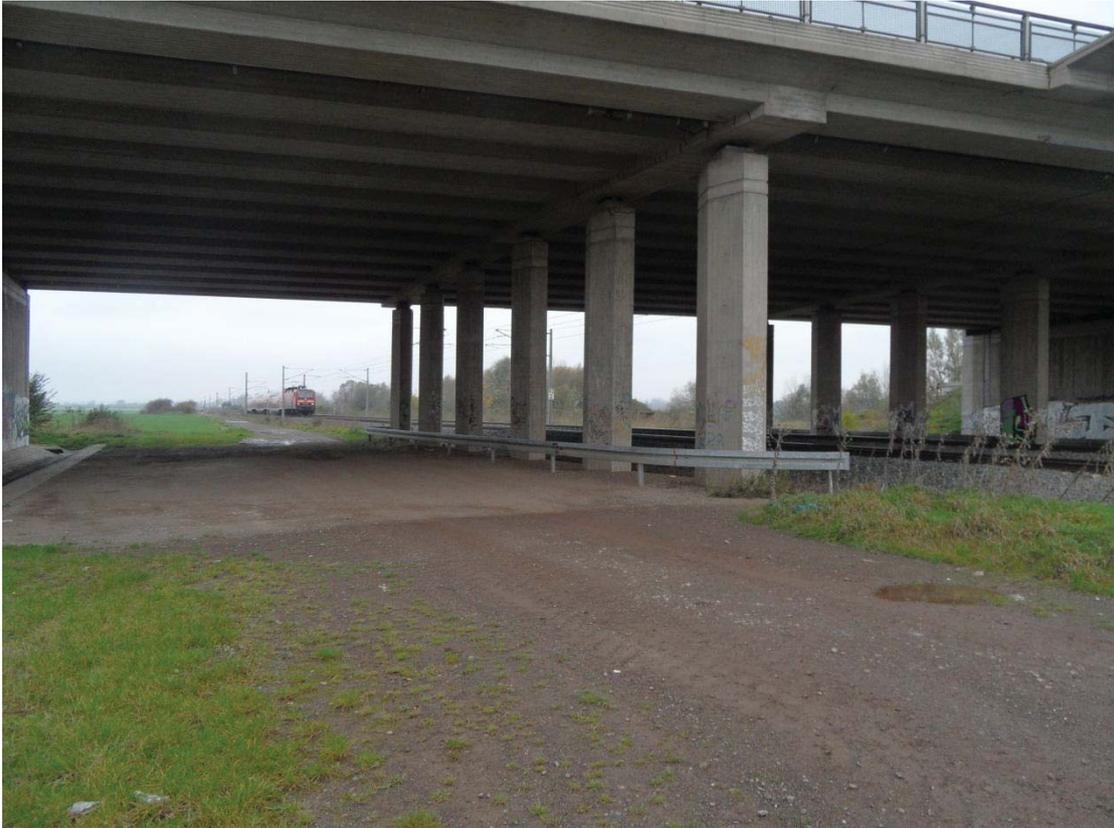
Foto 83 – Autobahnbrücke Heringer Weg, Blick Ri. Nordhausen

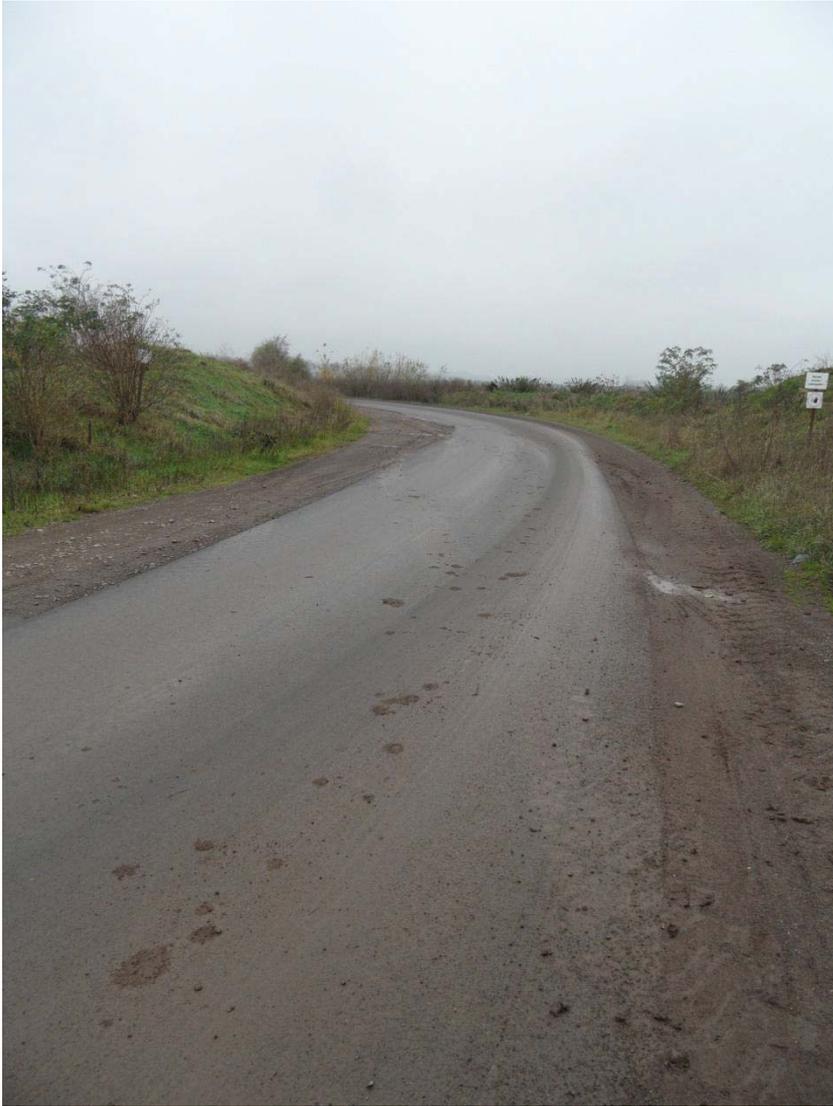
**Foto 85 – Weg Uthleben – Heringen/Windehausen (Betonwerk),
Blick Ri. Uthleben**

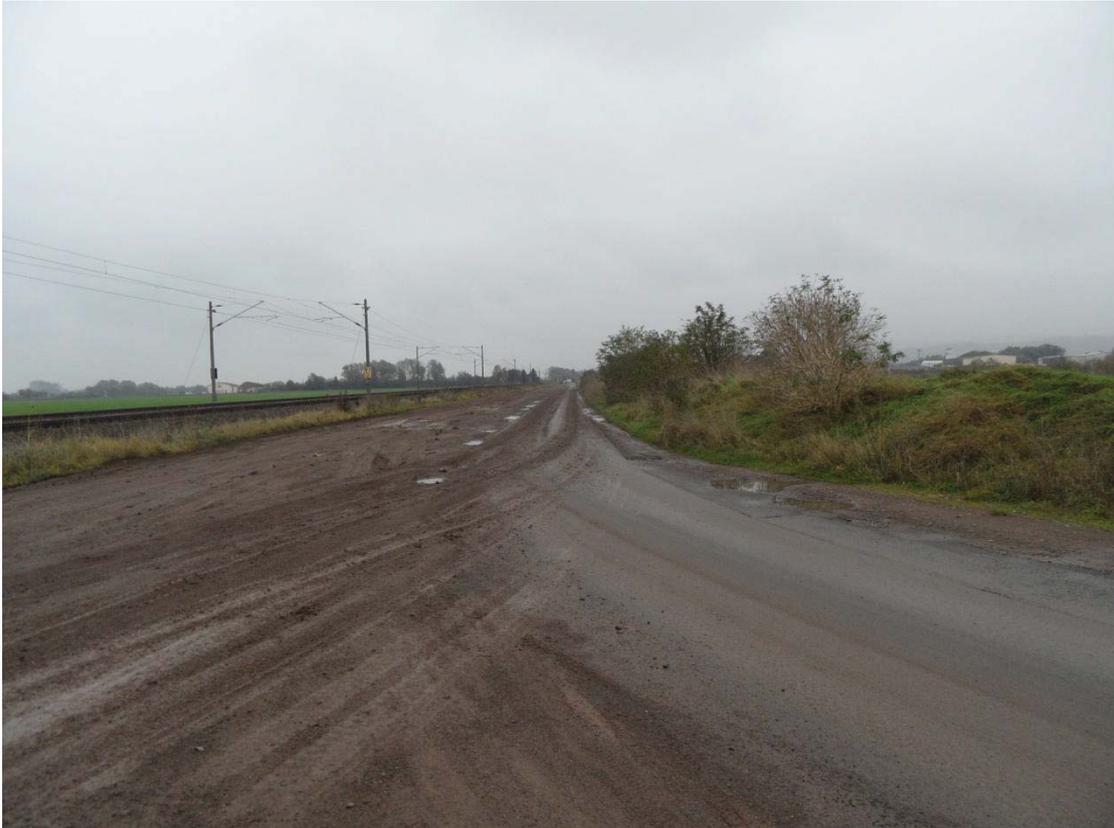
**Foto 86 – Weg Uthleben – Heringen/Windehausen (Betonwerk),
Blick Ri. Betonwerk**

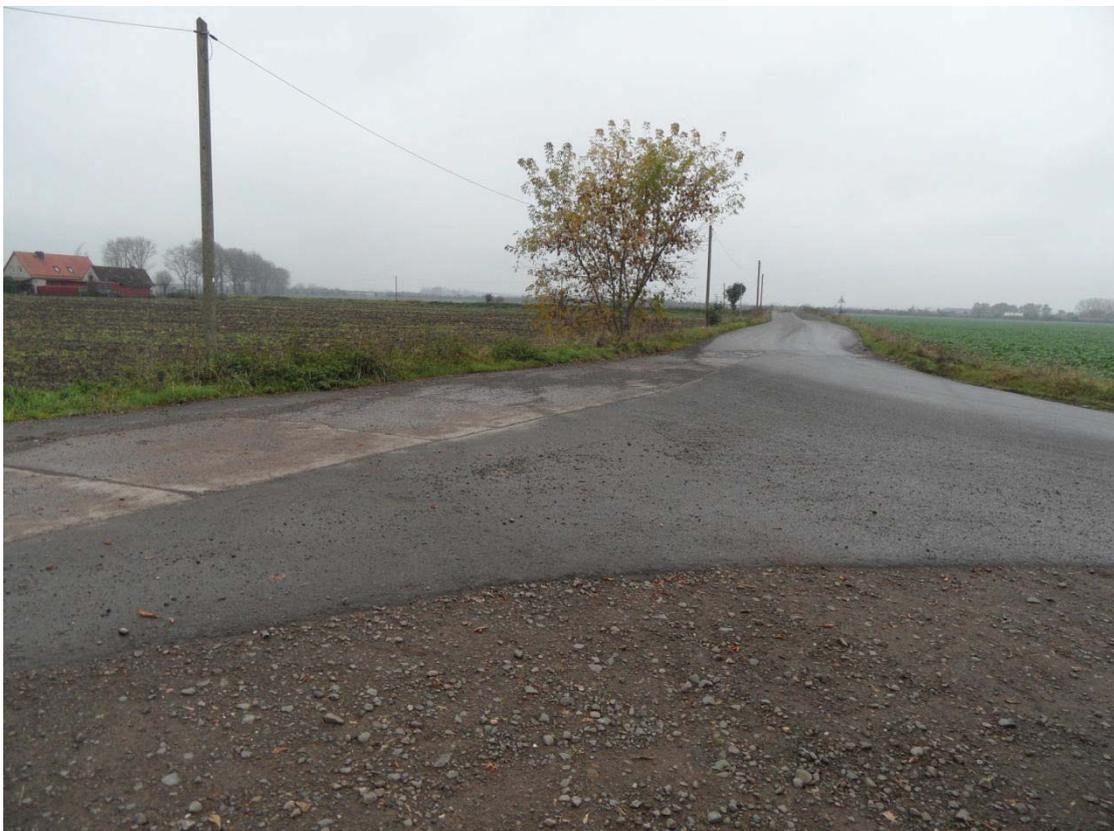
Foto 87 – Standort Berbisleben/Weg Betonwerk, Blick Ri. Sundhausen

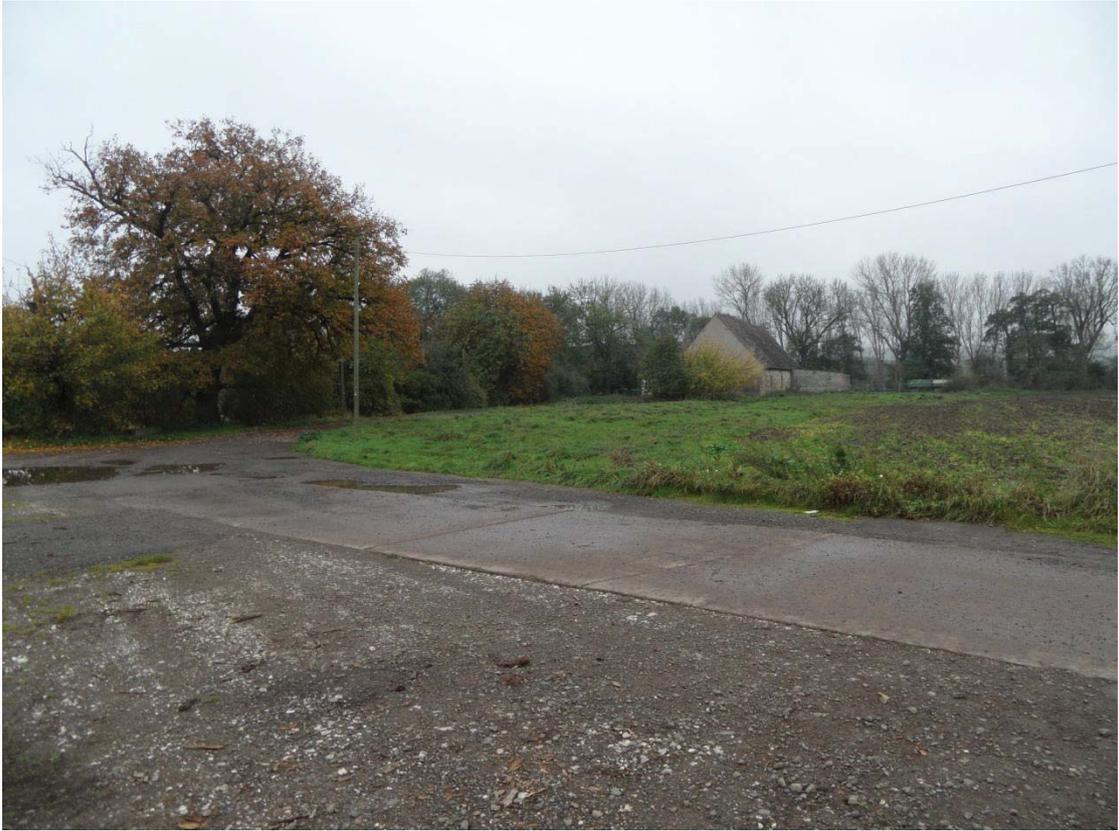
Foto 88 – Berbisleben

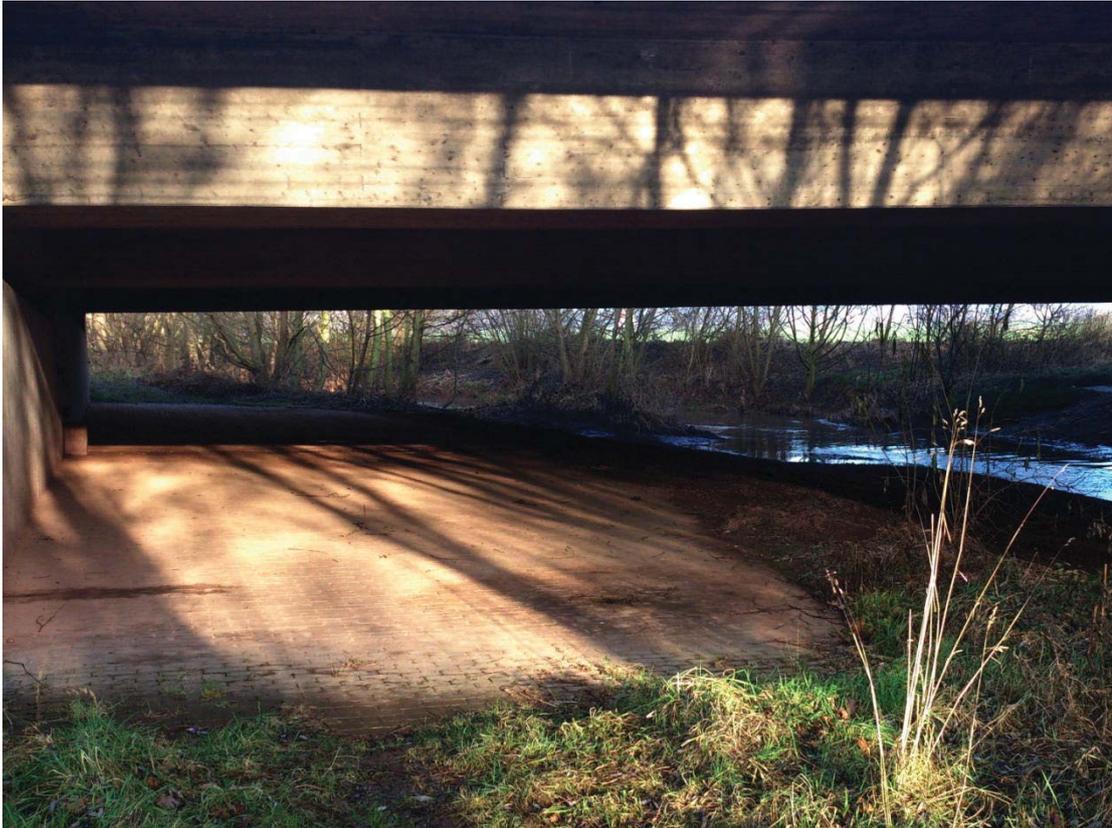
**Foto 97 – Furt durch Graben zwischen Sundhausen und Uthleben,
steil, Verbindung zu Grasweg von Bild 93**

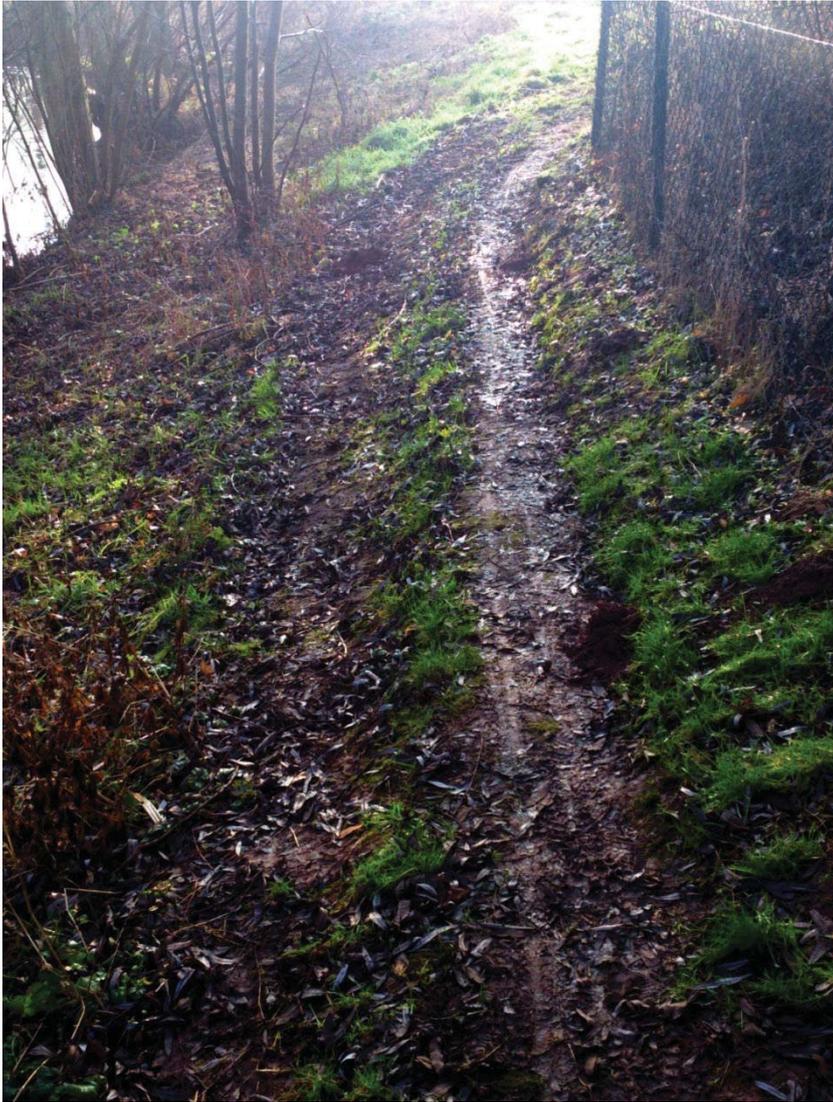
**Foto 99 – Weg Sundhausen-Uthleben Blick Ri. Uthleben,
schlammig**

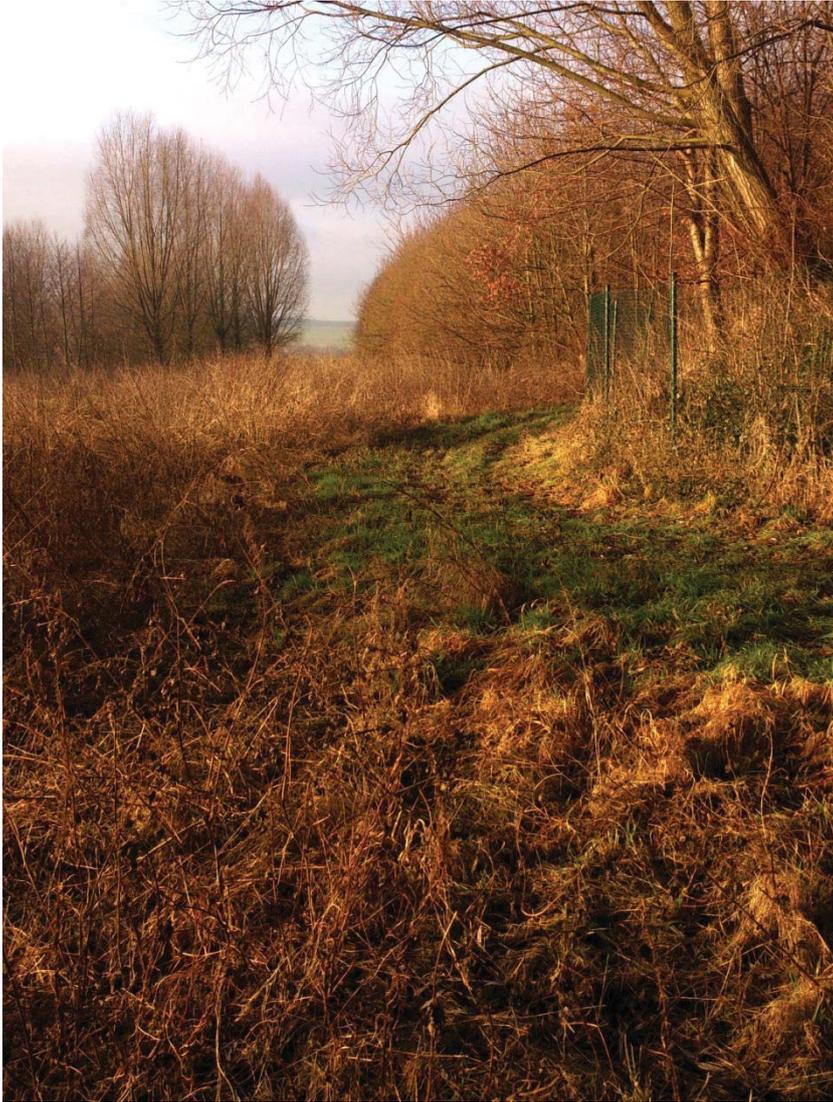
**Foto 100 – Weg Sundhausen-Uthleben Blick Ri. Uthleben,
schlammig**

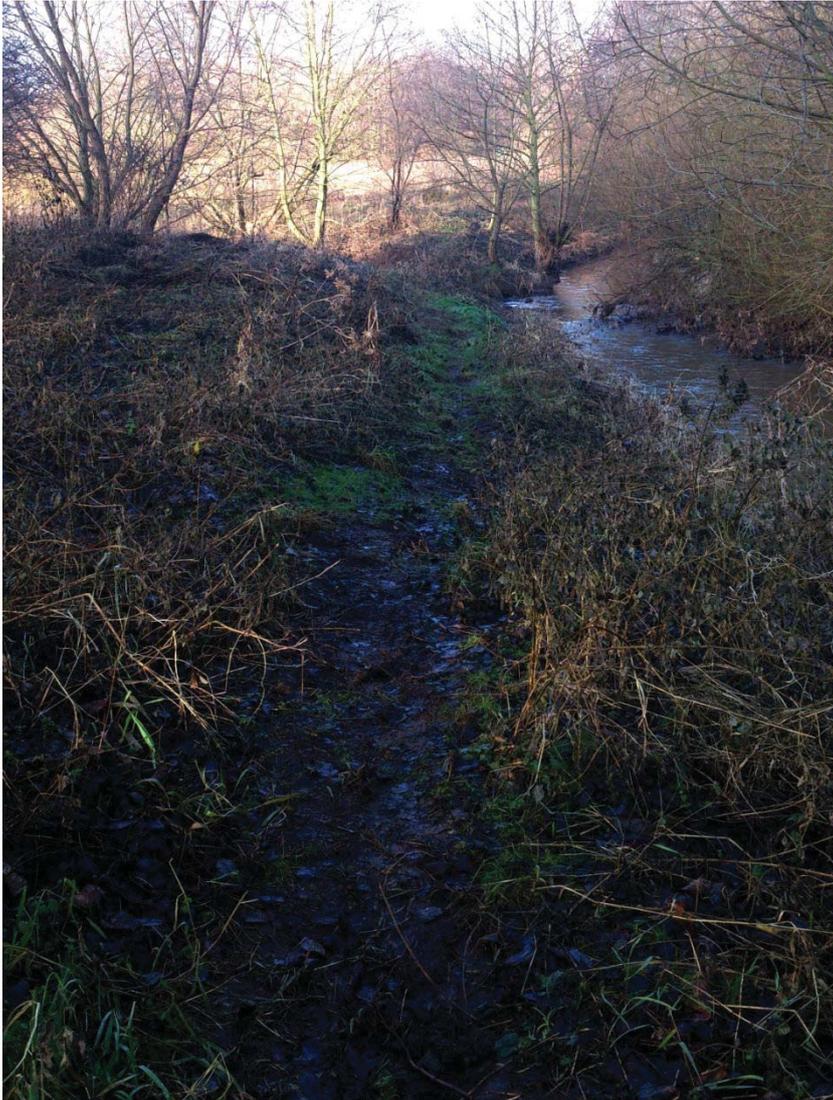
**Foto 103 – Weg Sundhausen-Uthleben Blick Ri. Uthleben,
schlammig, schmal, im Sommer zugewachsen**

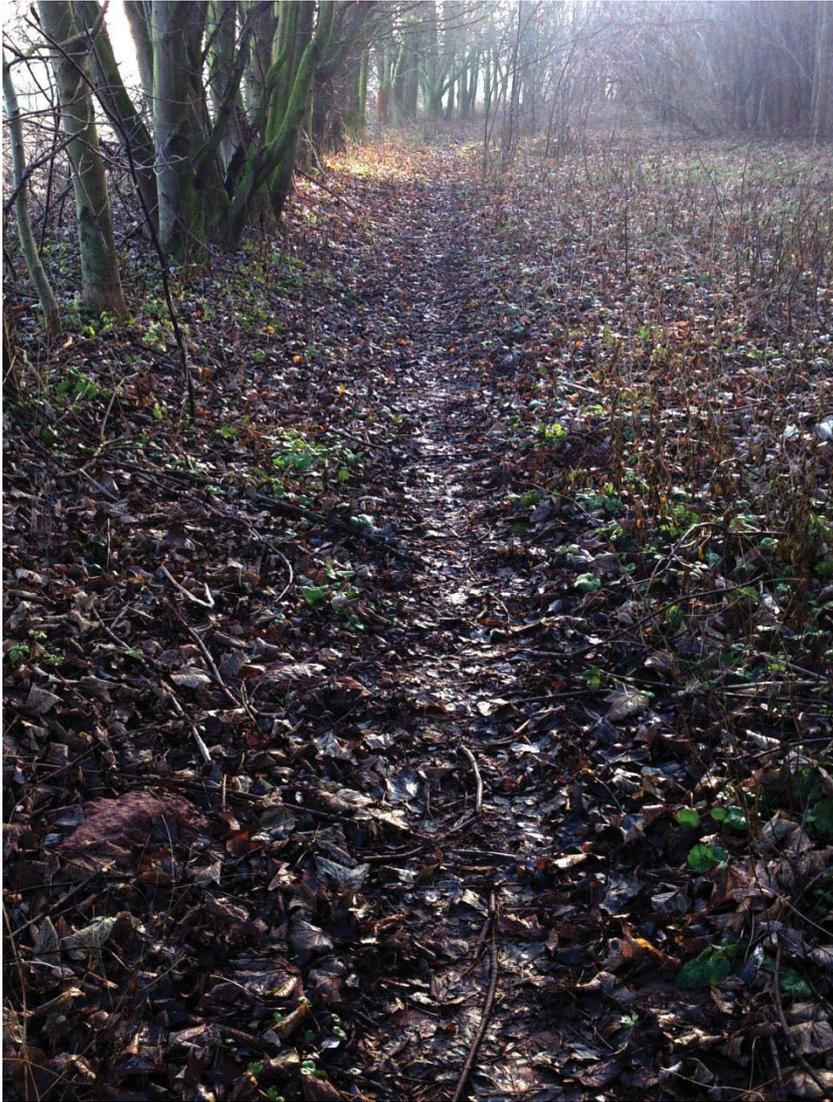
**Foto 104 – Weg Sundhausen-Uthleben Blick Ri. Uthleben,
schlammig, an steiler Böschung, alternativ weiter nach oben
verlegen (auf diesem Bild links)**
