Foto 1 – Startpunkt – Nordhausen- Weg asphaltiert

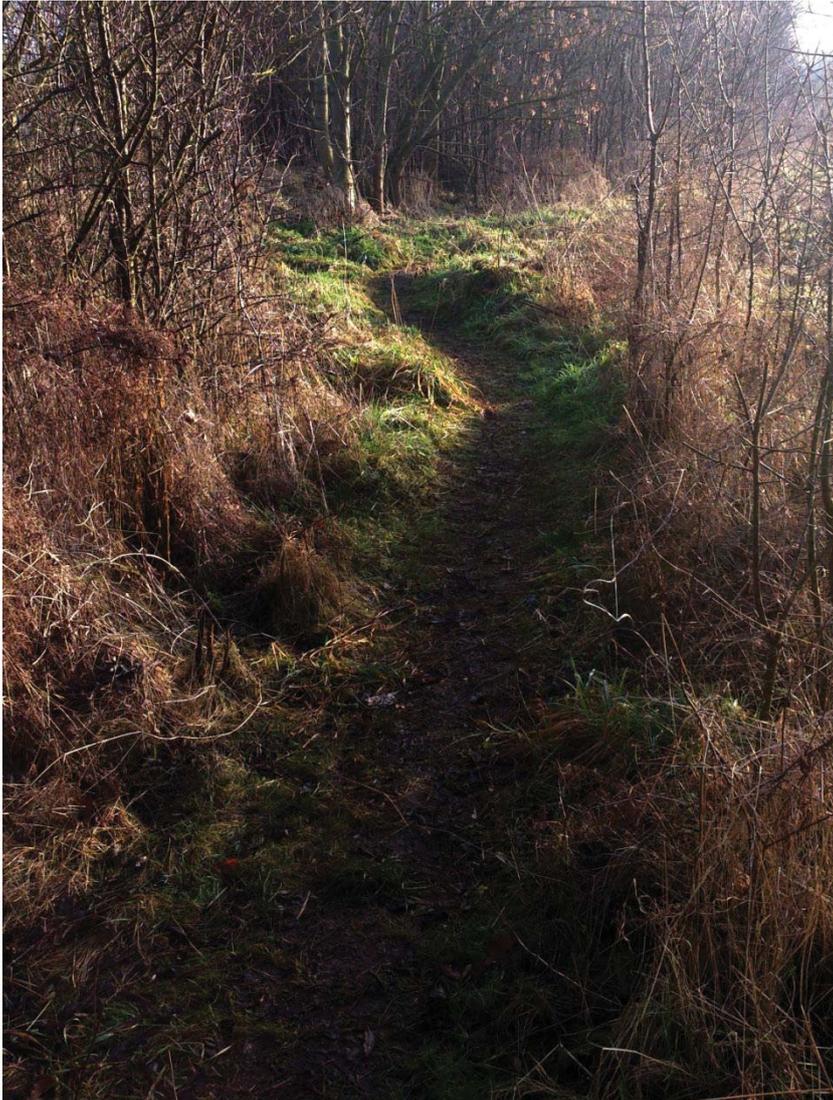
**Foto 105 – Weg Sundhausen-Uthleben Blick Ri. Uthleben,
relativ frei von Bewuchs, Laub, Zweige,
ebener Verlauf**

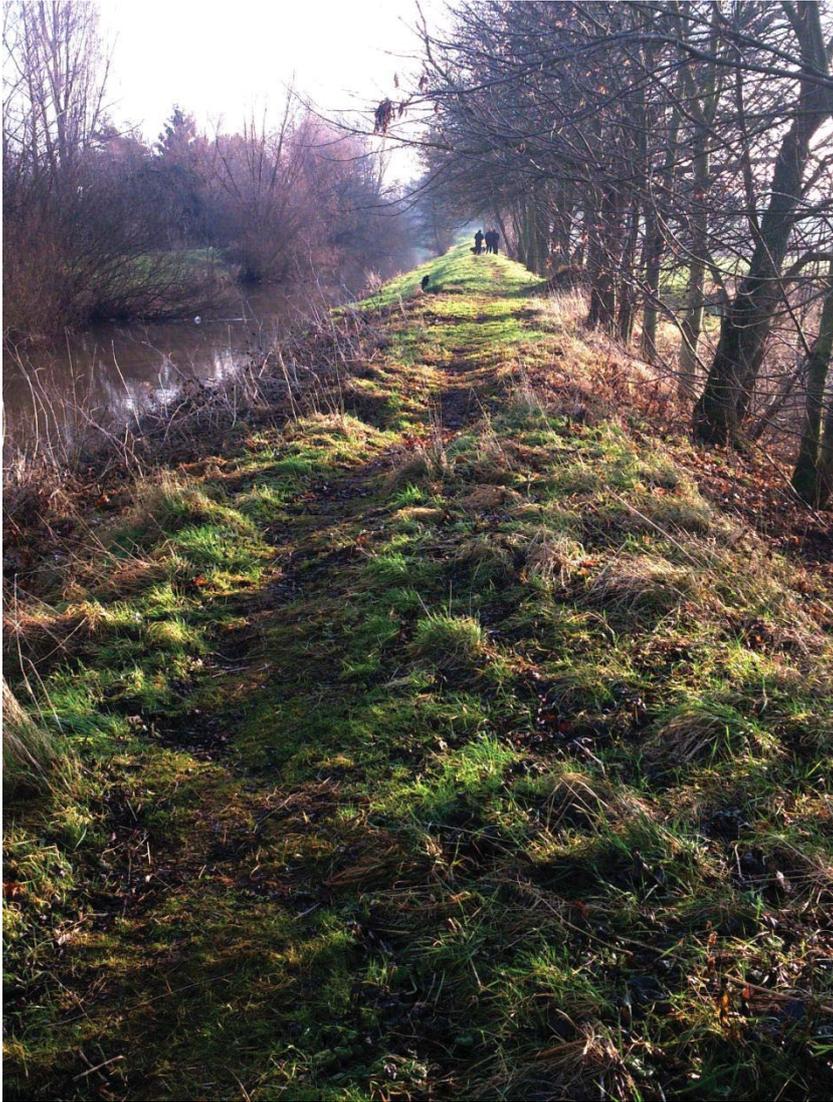
**Foto 107 – Wechsel auf den Uferwall der Helme bei Uthleben,
steile Auffahrt**

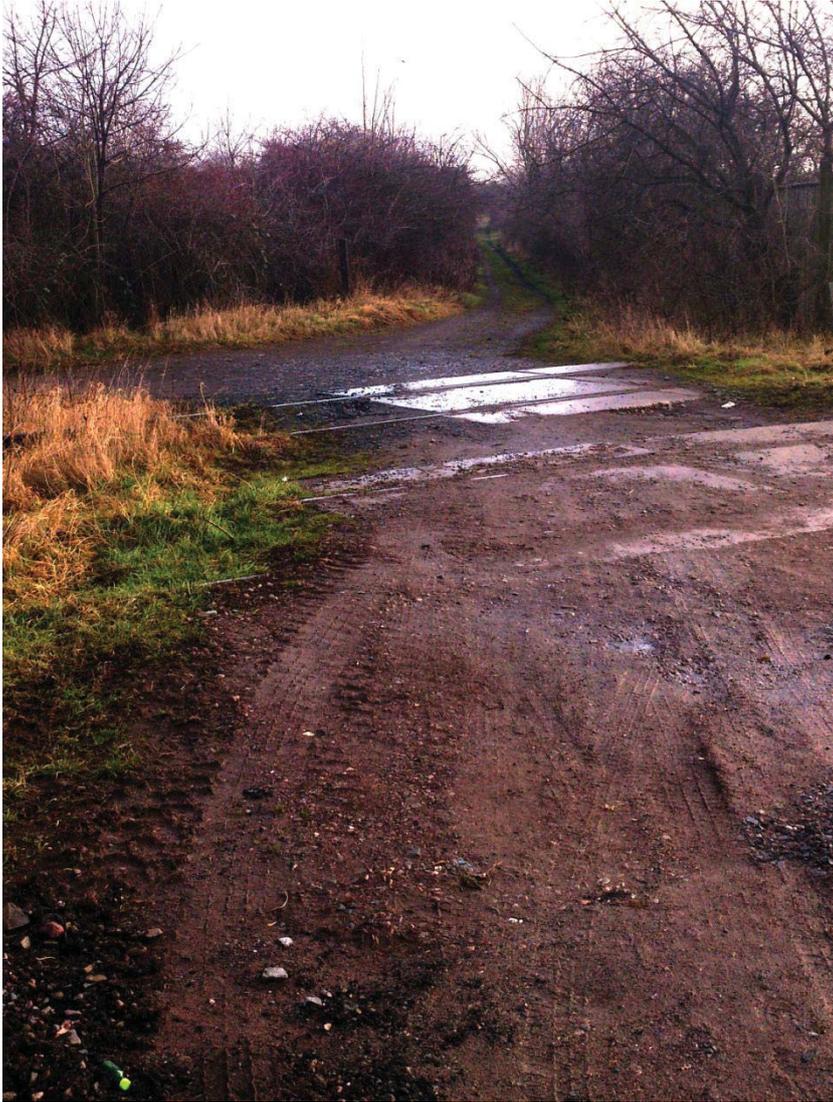
Foto 111 – Heringer Weg, nur selten größere Pfützen
